MONITORAMENTO DE SUBSIDÊNCIAS DO TERRENO DEVIDO A EXPLORAÇÃO DE AQÜÍFERO CARSTICO.

RESUMO

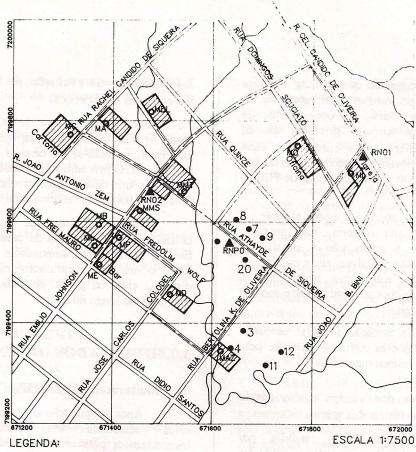
Na carta apresentada na parte superior da página seguinte são mostrados as localizações dos marcos e das edificações afetadas e monitoradas.

POSIÇÃO DOS POÇOS INSTALADOS

CIRCUITO DE NIVELAMENTO GEOMÉTRICO

IMÓVEIS QUE APRESENTARAM PROBLEMAS

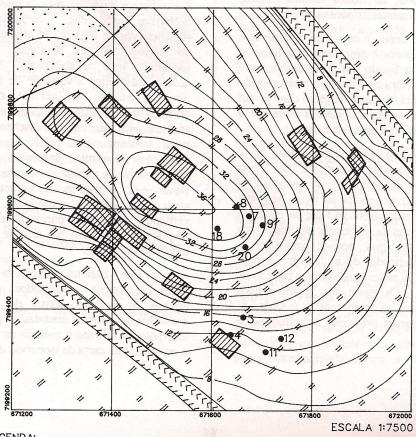
Com base na variação da altitude de todos os marcos implantados, modelamos através de modelos digital do terreno as subsidências verticais medidas. O processo de interpolação utilizou o método da crigagem, e resultou uma carta de isocurvas de iguais

deslocamentos, que é mostrada em página anterior em conjunto com a carta de localização dos marcos. É interessante observa-se que esta carta permite uma interpretação dos locais afetados em conjunto com a geologia da região permite uma previsão dos outros locais onde as obras poderão sofrer avarias.

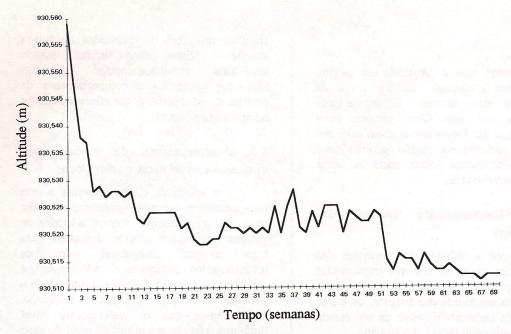
Figura 01- Variação da altitude do marco RNPO durante os anos 1993-1994.

Após a aplicação de tratamento de nos circuitos acidentais erros levantamentos pelo método do nivelamento geométrico de alta precisão passou-se a acumular os dados semanais, sendo suas análises apresentadas mensalmente relatórios técnicos. Por uma casualidade tivemos a oportunidade, logo após o início dos trabalhos durante o mes de maio de 1993, dectarmos um dos movimentos mais significativos do terreno, da ordem de 35mm no período de 18 semanas, tendo na sequência uma estabilização. Na figura abaixo, ilustramos a variação de altitude de um dos marcos implantados na região, durante todo o período de observação, nele aparecem os fatos acima descritos. Pode-se notar também nesse gráfico que existem flutuações na altitude da ordem de até 2.5 mm, parecendo a primeira vista que o marco elevar-se-ia, explica-se, no entanto, com os erros observacionais acumulados, o que na verdade é esperado a partir da metodologia empregada, que prevê um erro de 2,00mm a cada Km levantado.

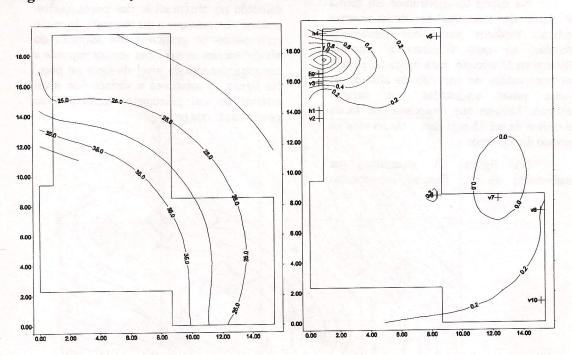
Figura 02- Isocurvas de deslocamentos

Na figura 02 mostramos em forma de carta de isocurvas os deslocamentos verticais medidos numa das residências afetadas, na qual funciona o Cartório Distrital do Município. Esta figura foi gerada por observações de variação de altitude de quatro pinos engastados nas paredes verticais. Nota-se que deslocamentos locais da ordem de até 75 mm foram observados no período de dois anos.

Na figura 03 mostramos as isoaberturas de dez fissuras monitoradas

simultamente com as mostradas na figura anterior. Essas duas figuras quando analisadas simultaneamente, permitem visualizar como foi o comportamento de ruptura da residência, o que efetivamente foi comprovado no local.

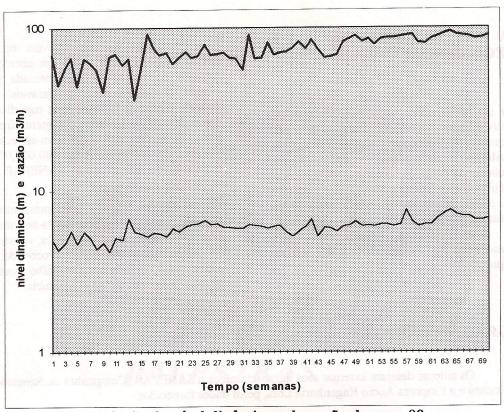
Figura 04 - Variação do nível dinâmico e da vazão do poço 09.

A coleta de dados referente a este monitoramento tornou-se volumosa, o que fez com que inicialmente fossem adotados os valores das médias diarias, semanais para compativel com análise Mostra-se na levantamentos anteriores. figura 04 os resultados obtidos durante todo o período do nível dinâmico e vazão. Esclarecemos que os valores no nível dinâmico referem-se a altura do nível de água em relação a um marco de referência colocado na proximidade dos poços. Assim pode-se observar que a um aumento de vazão corresponde no gráfico a um aumento do nível dinâmico que por sua vez corresponde a um rebaixamento do nível de água no poço. Na figura 05 mostra-se a variação do nível estático de um piezometro localizado na proximidade dos poços.

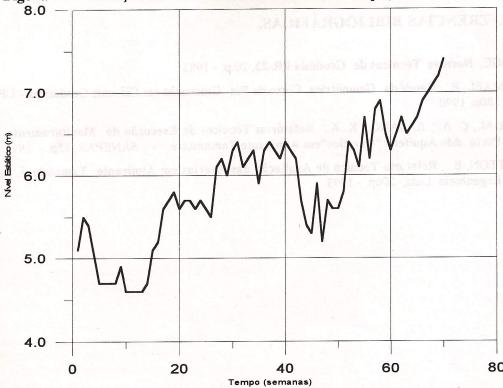
Fig. 05: Variação do nível estático em piezômetro durante os anos de 1992-1994

O caso apresentado caracteriza-se por um problema de exploração de aquifero cárstico, semi-confinado, onde a demanda excessiva provocou modificações piezométrico equilibrio sistema, do ocasionando o rápido rebaixamento do lençol freático livre. Como consequência, ocorreu um adensamento da camada superficial de metassedimentos, por exclusiva diminuição da pressão neutra, traduzindo-se em subsidências do terreno de até 4,0 cm de amplitude.
