# PROJETO PILOTO DE COMBATE ÀS FERRO BACTÉRIAS EM POÇOS TUBULARES NO AQUIFERO ALUVIONAR DE AMARO LANARI NO VALE DO AÇO - M G

**RESUMO.-** A COPASA, Companhia de Saneamento de Minas Gerais, abastece as cidades de Coronel Fabriciano, Ipatinga e Timóteo localizadas no Vale do Aço em Minas Gerais, com uma população de aproximadamente 500.000 habitantes, exclusivamente com água subterrânea do aquífero aluvionar do rio Piracicaba. O principal sistema produtor está localizado no bairro Amaro Lanari em Coronel Fabriciano, onde são operados 23 poços tubulares com produção total média de 850 l/s. A água dos poços passa por uma ETA especial para remoção de ferro e manganês. Alguns desses poços apresentam contaminações por ferro bactérias do gênero *Gallionella* sp, que produzem com seus filamentos enorme quantidade de flocos. Esses flocos se aglomeravam ao longo da adutora em forma de placas, que chegavam até a ETA, causando enormes transtornos operacionais. Essas placas chegavam a atingir dimensões de até 20,0 cm de comprimento por 8,0 cm de largura e 0,3 cm de espessura.

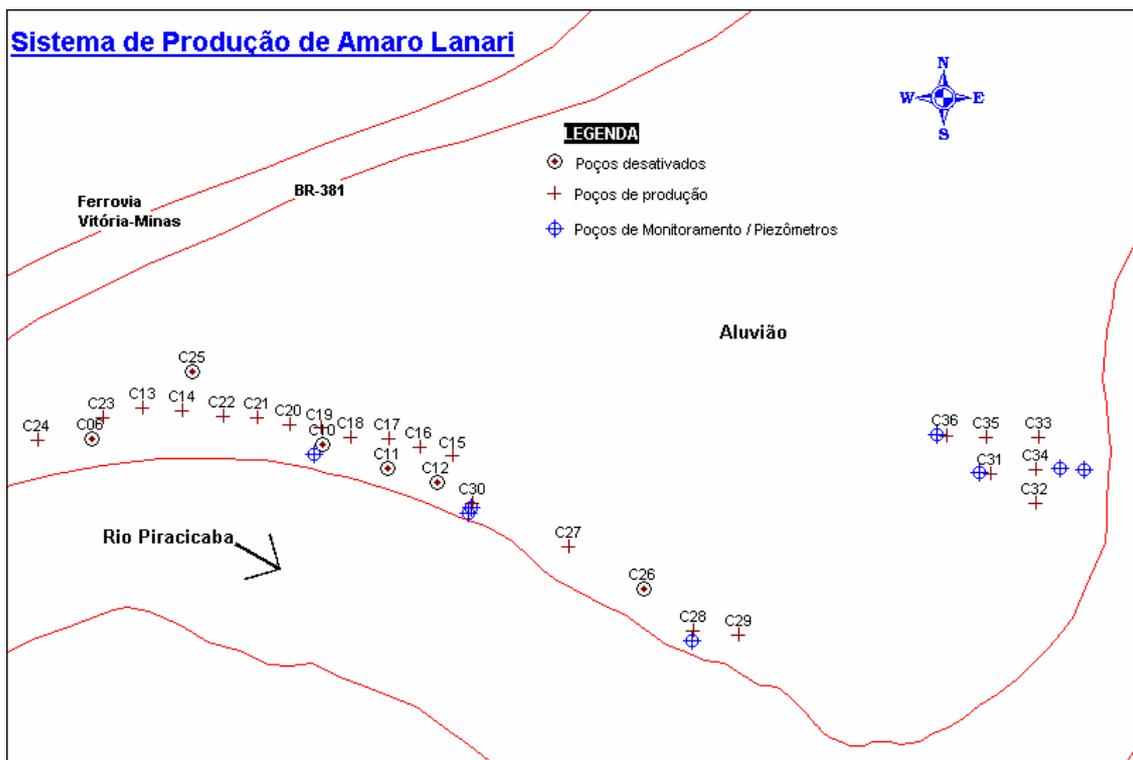
Figura – 3 Baterias de Poços Tubulares.

Com menos de um mês de operação da nova bateria de poços tubulares, os poços C-31, C-35 e C-36 começaram a apresentar contaminação por ferro bactérias, com enorme produção de flocos, causando transtornos operacionais na ETA.

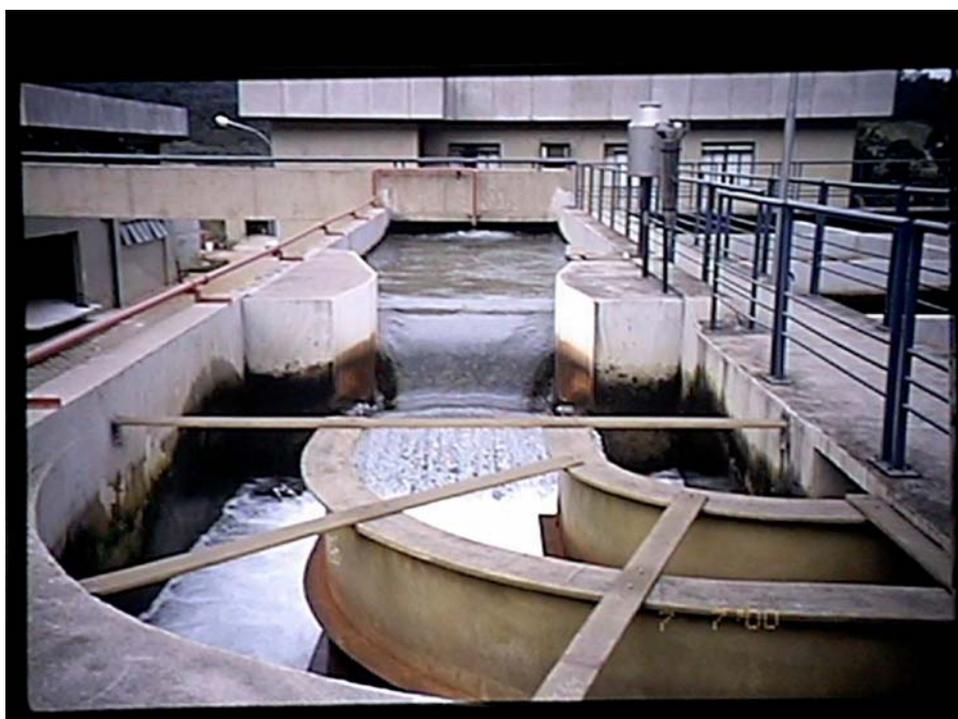
Foto - 2 Calha Parsshall na chegada da ETA.

Os poços tubulares C-31, C-35 e C-36, contaminados por ferro bactérias, começaram a produzir uma enorme quantidade de flocos. Estes flocos foram se aglutinando ao longo dos 900 metros da adutora de 600mm em PEAD e chegavam à ETA em forma de placas, atingindo dimensões de até 20,0 cm de comprimento por 8,0 cm de largura e 0,3 cm de espessura. Na tabela 1 são apresentados os resultados das análises de ferro bactérias, realizadas em outubro de 2000.

( Foto 2 ) calha Parshall na entrada da ETA.

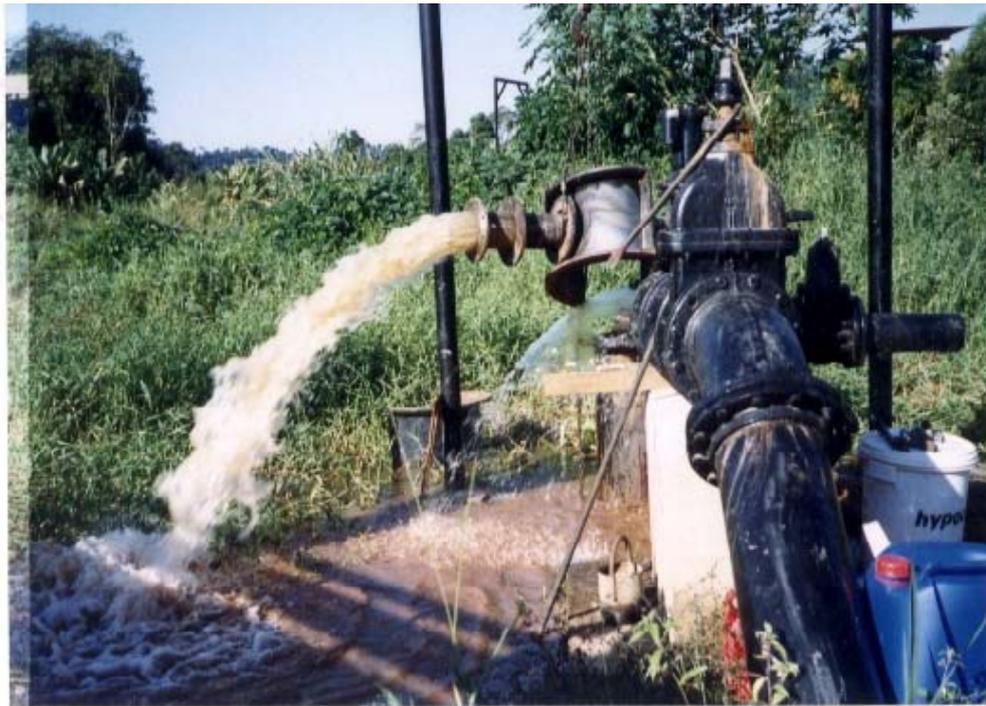
Foto – 3 Deságüe do Poço Tubular C-36 antes do tratamento.

- desligamento do poço e desconexão da tubulação edutora com a adutora, mantendo-se a tubulação edutora presa ao cavalete de manutenção do poço através de talha mecânica, a uma profundidade onde a água bombeada retornasse ao poço; ( Foto 3 )

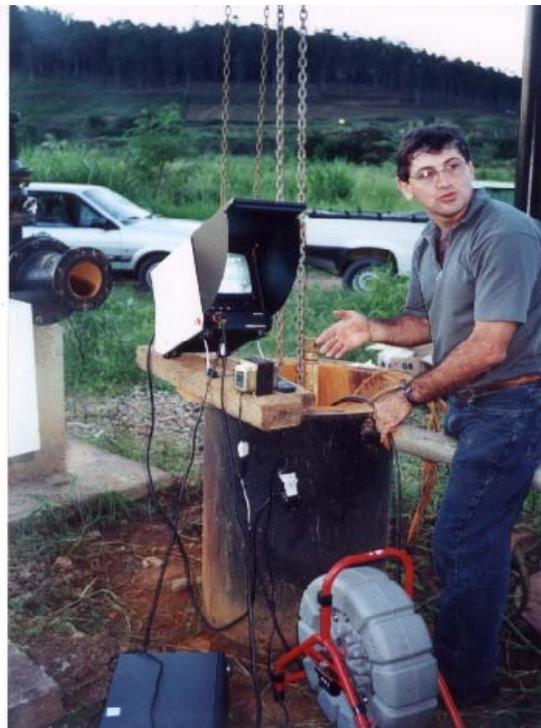
Foto – 4 Vídeo inspeção antes do tratamento

Abaixo do nível estático, situado a 4,90m, foram observadas grande quantidade de flocos de ferro bactérias, incrustados na tubulação de revestimento do poço, na tubulação edutora e no cabo submerso de alimentação do motor. No primeiro tubo de filtro, posicionado de 15,30m a 17,80m observou-se ligeira incrustação. Entretanto, a partir deste ponto até a profundidade final, observou-se uma camada bem espessa de flocos, inclusive no conjunto moto bomba instalado aos 29,00m, sendo difícil a visualização do mesmo durante as filmagens.
