FERRO-BACTÉRIAS EM POÇOS – ESTUDO DE CASO SABESP APLICAÇÃO DE CO₂ (AQUAFREED™) EM ELIAS FAUSTO-SP

O presente relatório tem por objetivo demonstrar a seqüência de operações dos serviços efetuados no poço tubular profundo, Elías Fausto P9, durante intervenção de manutenção; a descrição das características hidráulicas atuais, executadas no período de 06 a 14 de Maio de 2.003, objetivam demonstrar a eficiência do método empregado, processo Aquafreed™.

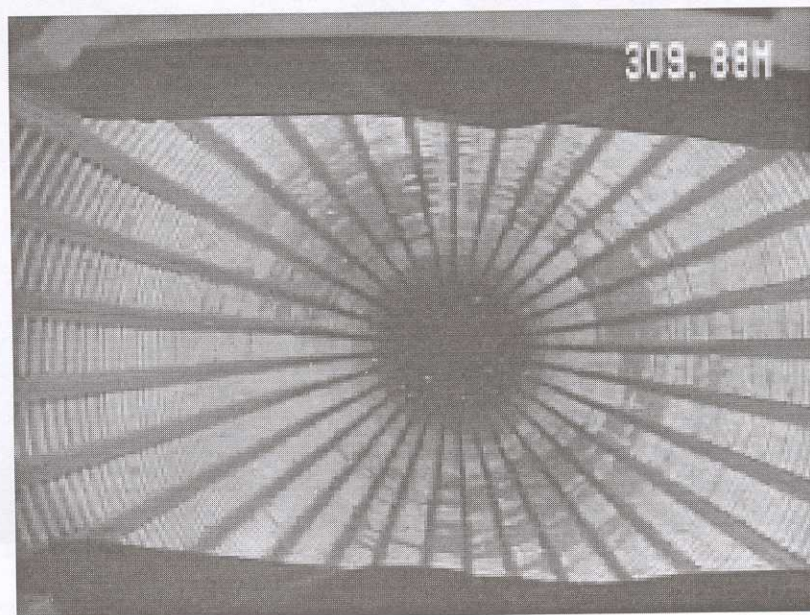
Todas as seções filtrantes estavam limpas.

Fotograma da perfilagem ótica final dos filtros inferiores – fundo do poço – Elias Fausto P.8
Perfilagem ótica Hydrolog realizada em maio de 2003 – verificação do resultado processo Aquafreed™

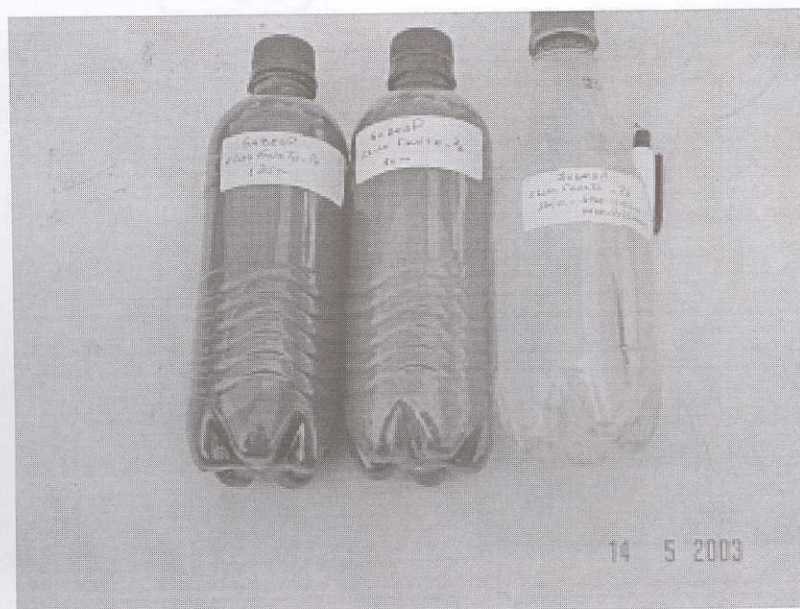
Amostras comparativas progressivamente coletadas durante a intervenção efetuada – Elias Fausto P.8

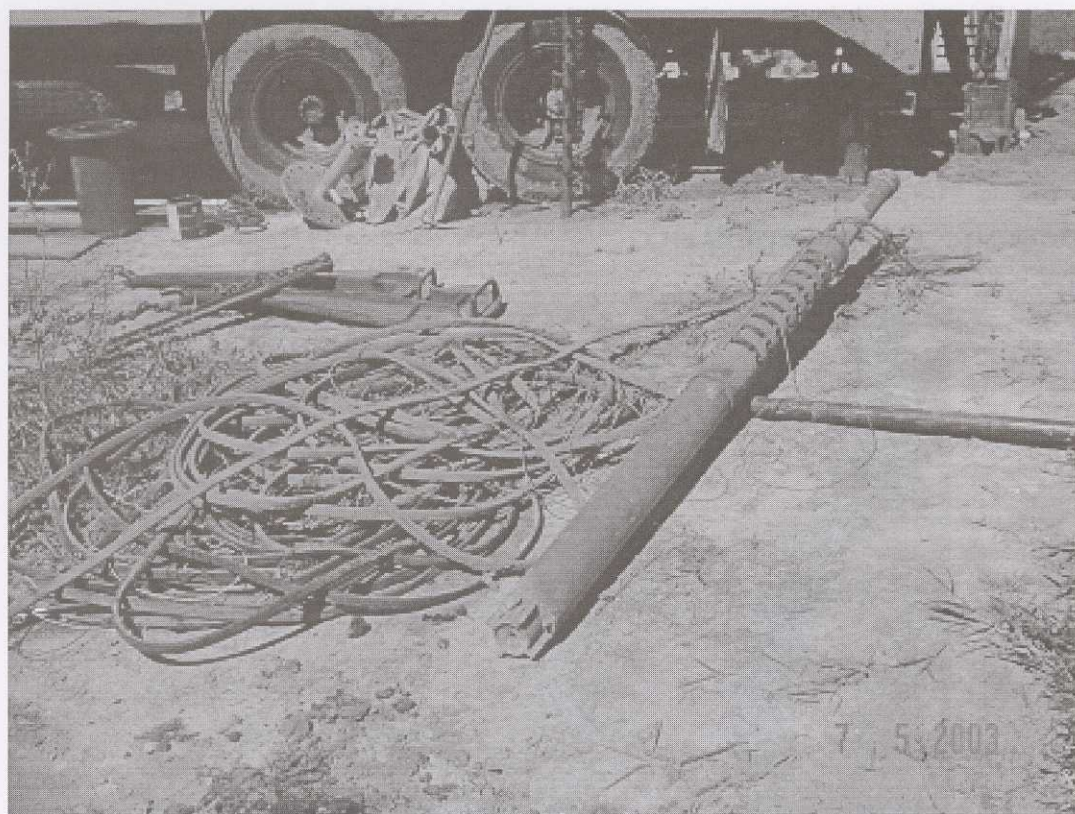
06/03/2003 – A Aqua Freed do Brasil Ltda, instalou uma sonda percussora montada sobre caminhão com todo ferramental para limpeza, desenvolvimento e aplicação de CO₂ pelo sistema Aqua Freed. Foi retirado o grupo moto-bomba notando alto grau de colmatação nos tubos, cabos e no grupo moto-bomba.

Grupo moto-bomba retirado após 1 ano de funcionamento – Elias Fausto – P.8

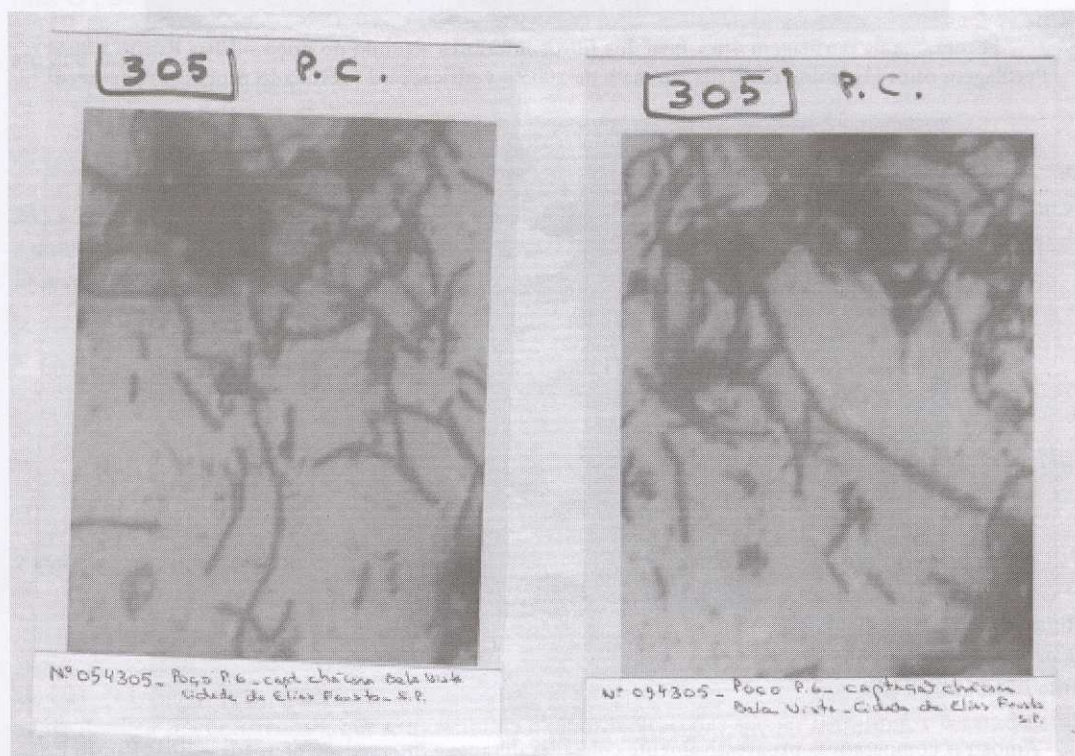
A maioria dos poços está desativada por antiguidade, somado à ocorrência de ferro-bactérias nativas, o que vem exigindo condições de controle especiais, tanto na fase de projeto como na operação. Atualmente a cidade é sustentada pelo poço P.8 e P.7 em funcionamento.

Foto das bactérias filamentosas presentes no aquífero – análise CETESB julho 2003

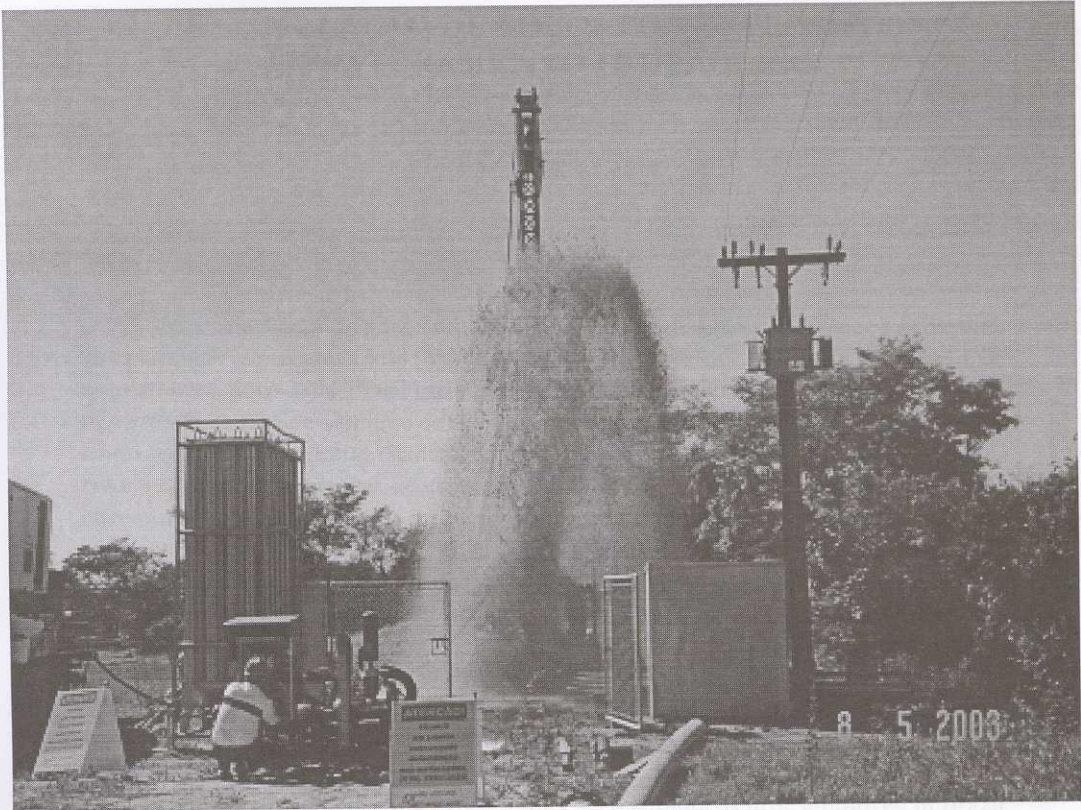
08/05/2003 – Devido ao alto grau de colmatação foi instalado a tubulação de injeção Ø 1” a 294m e executada limpeza com compressor de alta pressão sendo a água extraída muito “suja” (alto índice de turbidez e partículas).

Início da limpeza utilizando compressores de alta pressão - sólidos em suspensão sendo retirados
