# PROBLEMAS GEOTÉCNICOS ASSOCIADOS À EXPLOTAÇÃO DE ÁGUA SUBTERRÂNEA - UM EXEMPLO RELEVANTE NO MUNICÍPIO DE SÃO PAULO

Este trabalho resultou de um estudo hidrogeológico de caráter local, realizado em área de aquífero cristalino sob clima tropical úmido, no Bairro Pq. Anhanguera, Município de São Paulo. O motivo do estudo foi a ocorrência de recalque do solo devido ao teste de bombeamento em um poço com vazão excepcional de 142 m<sup>3</sup>/h, causando vários danos às casas próximas. O estudo pretendeu verificar se o processo de recalque já se estabilizara para garantir uma exploração segura. Os resultados indicaram que existe uma forte conexão hidráulica entre o manto de intemperismo e as zonas de fraturas aquíferas, que o poço poderia ser explorado seguramente a uma vazão de até 90 m<sup>3</sup>/h e que o recalque já estava consolidado. É aqui apresentada a metodologia utilizada no estudo e a interpretação dos resultados obtidos.

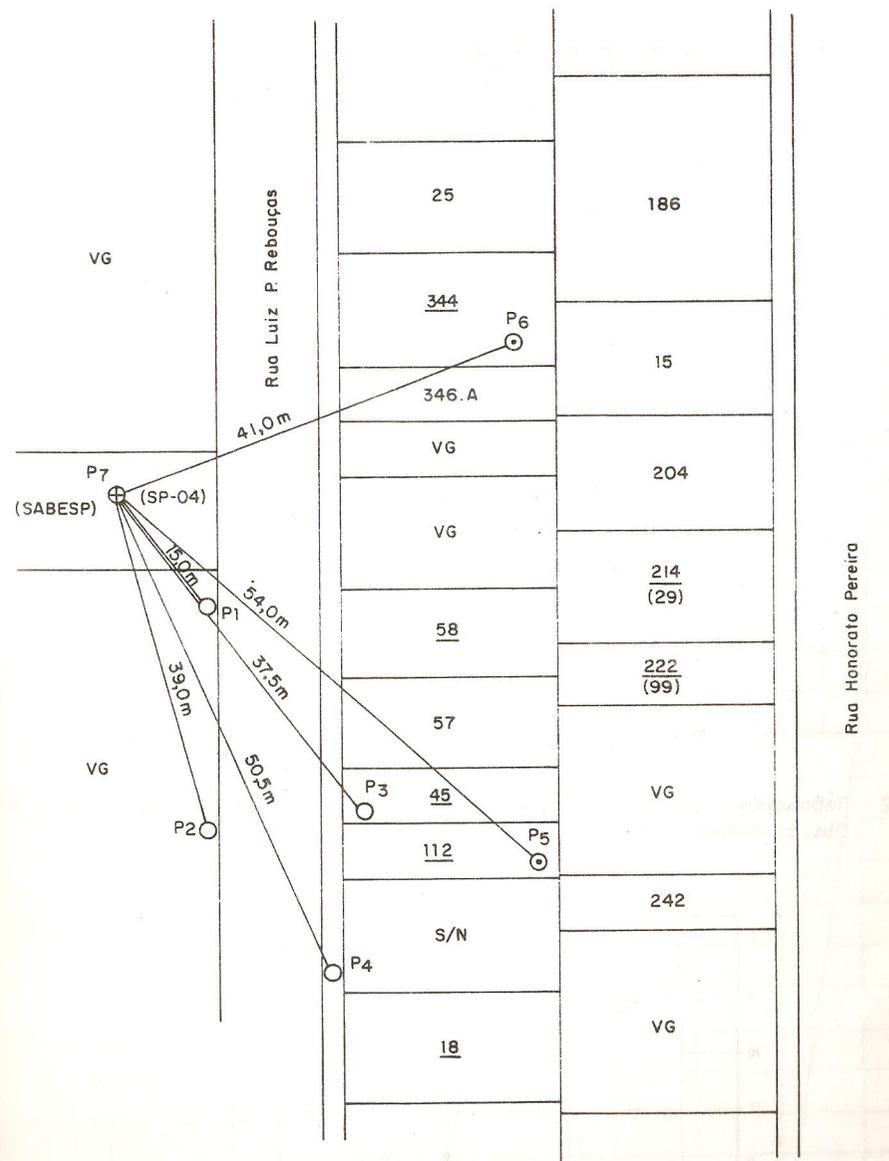
FIGURA 1A-  
Localção dos poços de observação

Para se constatar a existência da conexão hidráulica entre o manto de intemperismo e a zona de fraturas aquíferas, foram utilizados seis (06) poços de observação, sendo que dois deles eram do tipo cacimba, e quatro foram perfurados a trado (Fig. 1A), cujas profundidades são: P1:2,8 m; P2:3,0 m; P3:2,8 m; P4:3,0 m; P5:4,0 m e P6:3,5 m. Foram tomadas nestes poços, medidas dos níveis d'água antes durante e após o bombeamento.

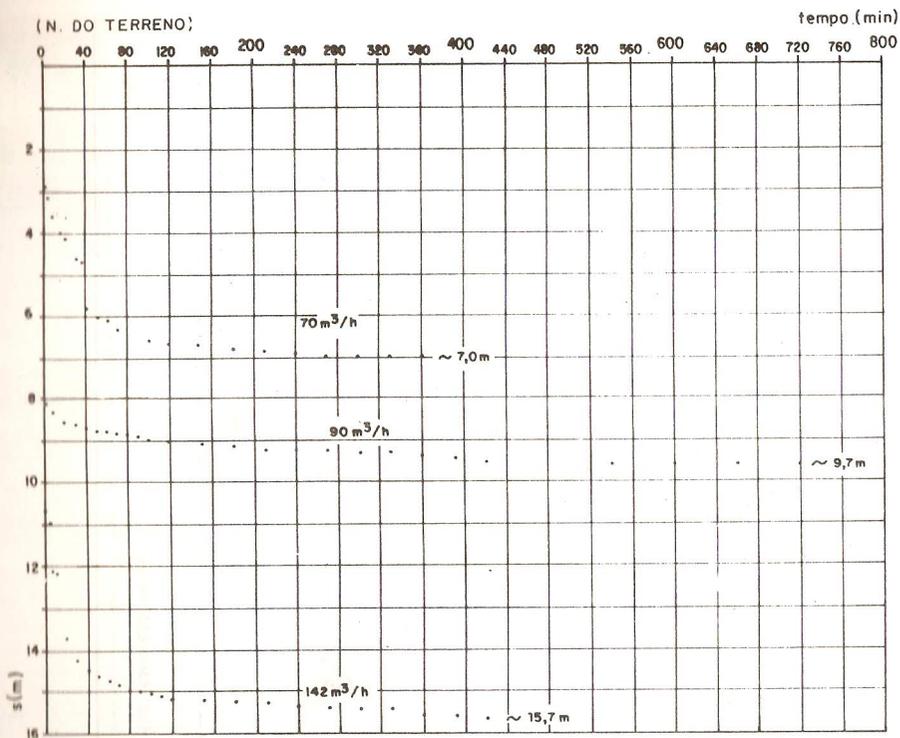
FIGURA 2 - Reboixo em função do tempo de bombeamento nos três estágios, no poço P7  
Obs.: as medidas do reboixo iniciam-se a partir do N.E. (1,80 m)

Os resultados das medidas dos rebaixamentos no poço bombeado (Poço P7) nas três etapas do bombeamento é mostrado graficamente na Fig.2, encontrando-se os níveis estáticos no poço P7 e nos poços de observação P1, P2, P3 e P4 a 1,80 m.

O primeiro estágio (vazão de 70 m<sup>3</sup>/h) ficou caracterizado por um acentuado rebaixamento inicial nos primeiros 40 minutos no poço de produção (até 5,2 m), atingindo a profundidade de 7,0 m a partir do nível do terreno ao final das 6 horas totais deste ensaio.

No segundo estágio (vazão de 90 m<sup>3</sup>/h) houve um rebaixamento contínuo, estabilizando o nível dinâmico a 9,7 m. de profundidade, 12 horas após.

E no terceiro estágio (vazão de 142 m<sup>3</sup>/h) houve um forte rebaixamento nos primeiros 18 minutos, seguido de uma queda mais lenta do nível d'água até o final do teste, a qual estabilizou-se a 15,7 m. de profundidade.

Com base na constatação de que a movimentação do solo já se havia estabilizado, concluiu-se que o poço poderia ser explorado sem maiores prejuízos materiais para as casas. A vazão máxima de exploração teve como critérios para sua recomendação a posição do nível dinâmico e o fator de segurança. Estabeleceu-se que o nível dinâmico não deveria ficar abaixo do manto de intemperismo (solo/ rocha alterada), isto é, abaixo de 20 m. de profundidade. Como fator de segurança, adotou-se que o nível dinâmico deveria ficar na metade da espessura do manto de alteração, ou seja, a aproximadamente 10 metros de profundidade. Verificou-se, então, que a vazão máxima que atendia a estes critérios era 90 m<sup>3</sup>/h, cujo nível dinâmico correspondente obtido no teste de bombeamento foi de 9,7 m de profundidade, conforme ilustrado na Fig.2.

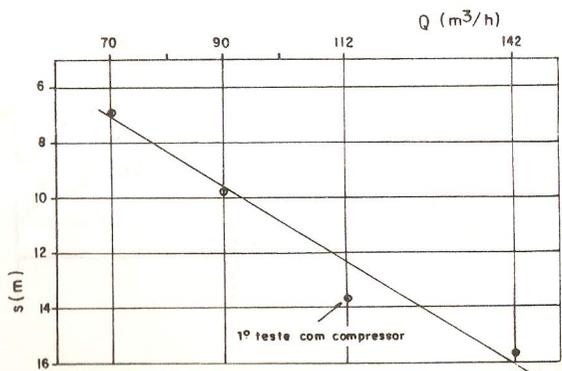
FIGURA 3 - Relação entre as vazões nos três estágios e o reboixo.  
Obs.: as medidas do reboixo iniciam-se a partir do N.E. (1,80 m)

A partir do teste escalonado nos três estágios pode-se observar pela Fig.3, que o ponto de vazão máxima ainda não foi atingido, ou seja, não houve um rebaixamento desproporcional do nível dinâmico com o aumento da vazão até 142 m<sup>3</sup>/h, evidenciando a alta capacidade do aquífero local.

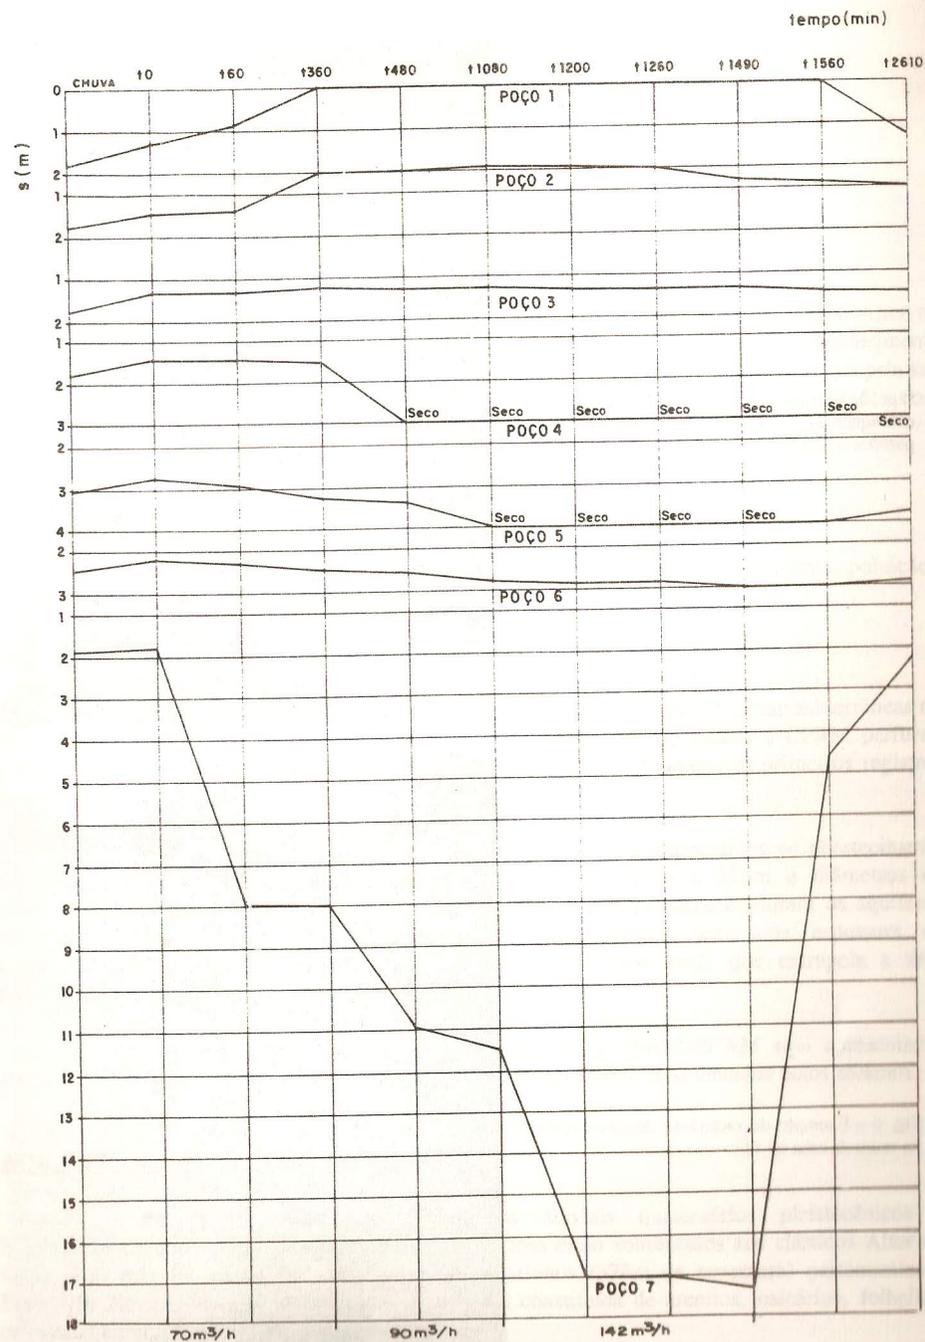
FIGURA 4 - Variação do nível d'água nos poços

As variações do nível estático nos poços de observação e no poço bombeado antes, durante e após a execução do teste estão representadas na Fig.4. No período que antecedeu o teste, os poços de monitoração sofreram uma pequena elevação do nível d'água por efeito de recarga devido a uma forte chuva que durou várias horas ocorrida no dia anterior.

A conexão hidráulica entre o manto de intemperismo e as zonas de fraturas aquíferas foi evidenciada pela resposta rápida dos poços de observação, já na primeira hora de bombeamento, muito embora a recuperação dos níveis d'água, medida após 18 horas, tivesse sido bem mais lenta em relação ao rebaixamento nos poços de observação, conforme mostrado na Fig.4.

É possível, a princípio, identificar na área de influência do poço, uma heterogeneidade na condutividade hidráulica do subsolo local, comprovada pelas diferentes respostas dos níveis d'água ao bombeamento e recuperação entre o conjunto de poços de observação P4, P5 e P6 em relação ao poço P3.

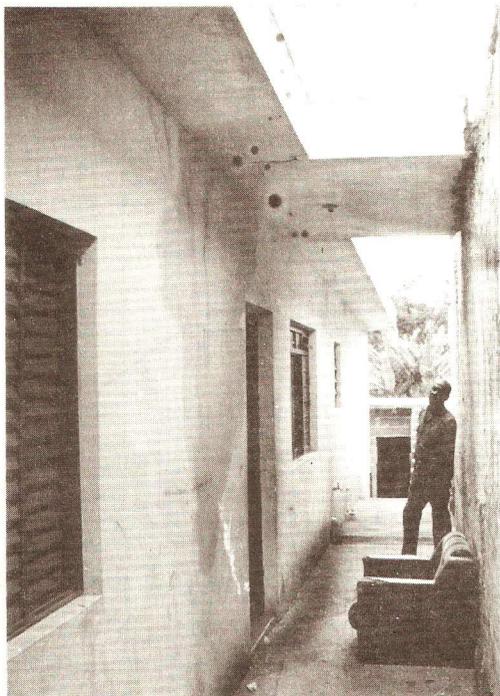
As dimensões das aberturas nas rachaduras selecionadas variaram de 2,1 a 24,0 mm, tendo sido monitoradas oscilações na faixa de 0,1 a 3,1 mm ao longo do trabalho realizado. Observou-se que, no geral, as aberturas oscilaram bastante durante todo o teste, porém tiveram uma tendência sistemática a se abrirem. As maiores variações ocorreram nas casas mais intensamente abaladas (casas 45, 112, 214 e 222).

Fig. 5 - Mancha de umidade observada em consequência das rachaduras ocorridas no teto e paredes externas da casa nº 222.

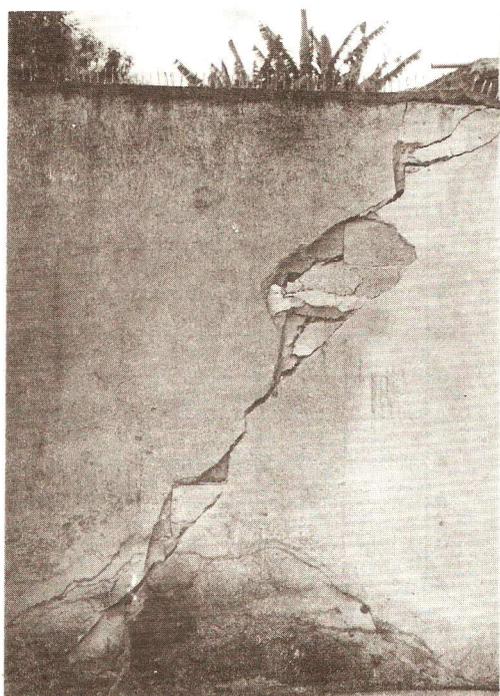
Fig. 6 - Exemplo de rachadura diagonal ocorrida no muro da casa nº 112.
