REABILITAÇÃO DE POÇOS TUBULARES: UM ESTUDO DE CASO NO MUNICÍPIO DE PARNAMIRIM-RN

Raffael Andrade Costa De Melo ¹; Roberto Pereira ²; Ildefonso Gomes Barreto ³; João Maria Soares do Nascimento ⁴ & Eliasibe Alves de Jesus ⁵

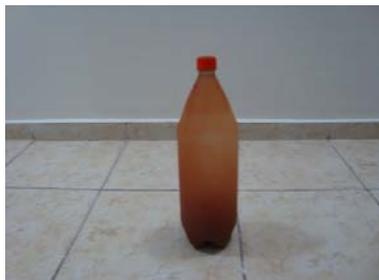
Para atingir os objetivos o registro de dados foi obtido durante o acompanhamento da reabilitação um “in loco” de todo procedimento, que no geral pode ser apresentado nas seguintes etapas: obtenção dos dados Técnicos do Poço; identificação dos problemas de funcionamento de operação do poço tubular, conforme relatos do responsável; proposição de medidas Tomadas para a reabilitação; execução do teste de bombeamento utilizando compressor, através do método *air-lift*; análises físico-química da água antes e depois da reabilitação e interpretação e análise dos Resultados. Além disso, foram obtidas duas amostra de água, a primeira, denominada de Água-1 (Figura 01), coletada no início do bombeamento quando a água ainda estava avermelhada, e a segunda, de Água-2 (Figura 02), ao final do bombeamento quando a água já estava cristalina.

Figura 01 – Água-1.

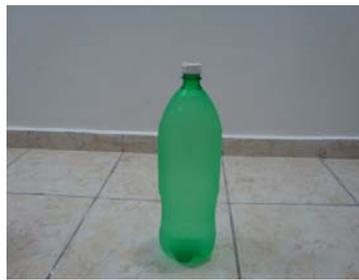
Figura 02 – Água-2.

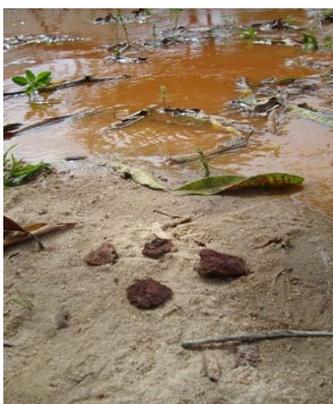
No ano de sua conclusão, a profundidade medida do poço foi de 67 metros. Entretanto, a nova profundidade foi reduzida para 60 metros, denunciando um assoreamento no intervalo de 60 a 67 metros. O fato do revestimento do poço ser de aço galvanizado e a análise tátil visual da água bombeada apresentar coloração avermelhada com a existência de fragmentos de ferro oxidados espalhados por todo o entorno do poço (Figura 03), após sua limpeza, levanta-se a suspeita inicial de corrosão do revestimento e o colapso do pé do poço provocando a produção de areia, o que justificaria a redução de profundidade. Porém, segundo a CETESB (1981), a corrosão só ocorre em algumas condições químicas especiais da água como, por exemplo, baixo pH, alcalinidade e dureza. Além disso, a intensidade da corrosão se agrava em poços rasos, devido a facilidade na geração de oxigênio dissolvido. Ainda, as bactérias redutoras de sulfato também provocam corrosão em águas com o eH (potencial redox) abaixo de 200 mV, através de uma alta atividade químico bacteriana; entretanto, acima de 200 mV sua atividade é considerada baixa. Soma-se a isso, uma alta

Todavia, surgiu outra suspeita relacionada às incrustações provocadas pelas “bactérias do ferro” onde, segundo a CETESB (1981), o ferro em grandes quantidades permite a vida das mesmas, que por sua vez, se alimentam de bicarbonatos e dióxido de carbono em meios alcalinos. Elas transformam o metal em óxido ferroso insolúveis, também chamado de limo, que é o resultado final do ciclo de vida das mesmas. Ainda, como se trata de uma incrustação e não uma corrosão elas acabam entupindo os filtros, diminuindo a vazão do poço. Além disso, elas se aderem a outras substâncias presentes na água espalhando-se por todo o poço.

Figura 03 – Fragmentos de ferro oxidado e água ferruginosa ao fundo.

Uma análise microbiológica para identificar se realmente existe a presença dessas bactérias seria uma sugestão para comprovar a sua real existência e, portanto, aplicar as devidas soluções de
