# CARACTERIZAÇÃO HIDROGEOLÓGICA DO AQUÍFERO SALITRE NO PERÍMETRO IRRIGADO DE MIRORÓS, GENTIO DO OURO, BAHIA

## RESUMO

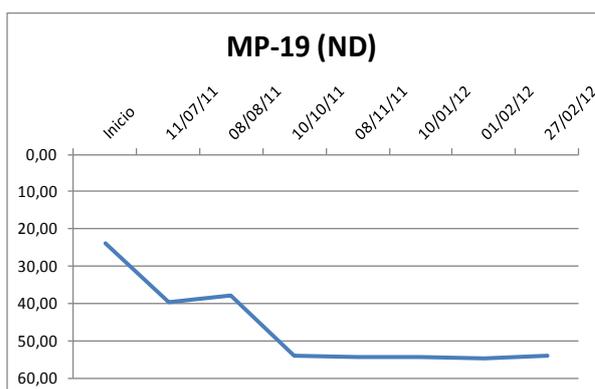
Figura 4. Curva de rebaixamento do poço MP-19, mostrando estabilizações nas fendas produtoras (zonas carstificadas).

Desde o início do bombeamento, todos os poços analisados vêm rebaixando seus níveis progressivamente, ou seja, estão sendo explotados em ritmo de exaustão com a água saindo do armazenamento do aquífero. Embora nas estações chuvosas de 2010 e 2011 tenha ocorrido precipitação perto da média, 494 e 596 mm, respectivamente, não se nota nenhum efeito de recarga nas curvas de rebaixamento. Na zona do canal os poços vêm rebaixando de forma contínua, praticamente mantendo o mesmo ritmo. Apenas o poço MP-12, a partir de outubro de 2011 acelerou seu rebaixamento de forma muito acentuada, o que merece um nível de atenção imediato quanto à sua produção. Ao contrário, o poço MP-08 vem se mantendo aparentemente estabilizado, comportamento normal em aquíferos fraturados e cársticos, quando o nível atinge uma entrada de água. Este fato é bem evidente na figura 4, que mostra o comportamento do poço MP-19, na zona pós-Salinas. O nível estabilizou na entrada de água aos 40 metros durante cerca de 30 dias, até o esgotamento total do volume de água armazenado. Neste momento, o nível rebaixou acentuadamente até o topo da próxima entrada de água, onde estabilizou ou está rebaixando muito lentamente.

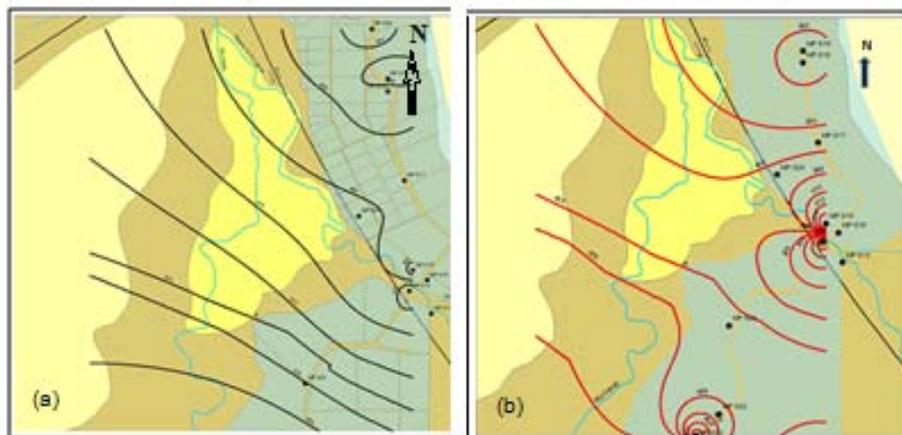
Figura 5. (a) potenciometria pré-bombeamento, com o fluxo acompanhando o rio Verde; e, (b) potenciometria atual mostrando os efeitos do bombeamento na região da salinas e na zona do canal.

A figura 5 mostra um esboço da potenciometria da área. O caso (a) retrata as condições iniciais com o fluxo regional na direção N-NE, acompanhando o Rio Verde. Já o caso (b) mostra o efeito do bombeamento dos poços, com a formação de grandes zonas de depressão do nível da água.
