CONTAMINAÇÃO DA ÁGUA SUBTERRÂNEA POR NITRATO NO PARQUE ECOLOGICO DO TIETÊ - SÃO PAULO, BRASIL

ABSTRACT – The aim of this study is to investigate groundwater contamination caused by septic tank, which infiltrates domestic effluent into a sandy-alluvial unconfined aquifer at Parque Ecológico do Tietê (São Paulo, Brasil).

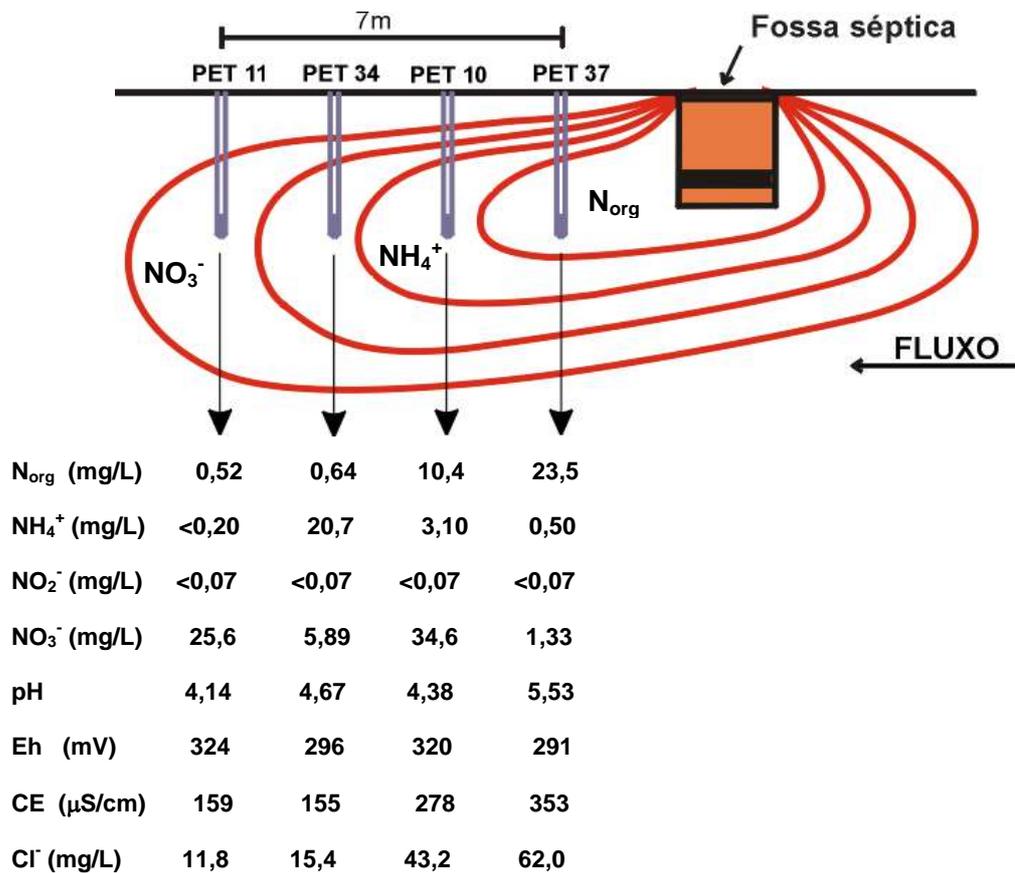
Figura 3 – Perfil esquemático ilustrando as zonas dos diferentes compostos nitrogenados na pluma.

Quanto aos íons da série nitrogenada, observa-se uma predominância dos compostos menos oxidados como nitrogênio orgânico e amônio próximos ao sistema séptico, a uma distância de 7m, uma vez que estes são estáveis em condições redutoras. A medida em que se afasta da fonte, ocorre uma diminuição na concentração destas espécies e aumento gradativo na concentração relativa de nitrato (Figura 3).

As concentrações de cloreto, conforme o esperado, foram maiores nos poços situados próximos à fossa, reduzindo-se com o distanciamento. Através dos resultados obtidos (Figura 3), observa-se que a concentração de cloreto no PET37 é de 62,0mg/L e no PET11 é de 11,8mg/L. Comparando estes valores observa-se que esta espécie sofre uma diminuição de 81% na sua concentração. Sendo o cloreto um íon conservativo, esta redução é

atribuída aos processos de dispersão hidráulica. O mesmo não acontece para a série nitrogenada onde o nitrogênio orgânico, por exemplo, sofreu um decréscimo de 98% na sua concentração e isto indica que além da dispersão hidráulica, esta espécie foi submetida a processos de nitrificação orgânica, dando origem a compostos mais oxidados.
