ANÁLISE DO FLUXO HÍDRICO E A VULNERABILIDADE DOS SISTEMAS HÍDRICOS DO MUNICÍPIO DE CURUÇÁ-PA

Glória Lorena Sena¹, Milton Antônio da Silva Matta¹, Gustavo Souza Craveiro²; José Maria da Costa Mendes², Jorge Augusto da Costa Martins² & Lívio Wagner² & Raimundo Oliver Brasil¹

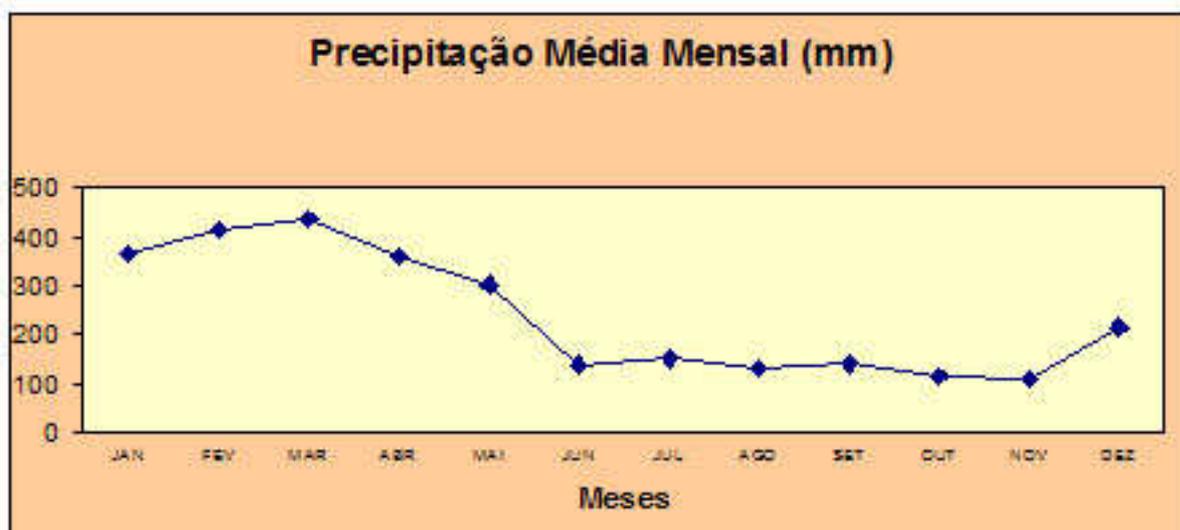
Figura 1 - Distribuição da Precipitação Média Mensal do Município de Curuçá. Adaptado de MORAES (1999) apud Matta (2002).

O Município de Curuçá apresenta clima equatorial Amazônico tipo Am2 da classificação de Koppen, caracterizando-se por temperaturas elevadas, com média de 27° C, pequena amplitude

térmica, precipitações abundantes, entre 2.000 e 2.500 mm anuais, sendo os meses mais chuvosos, de janeiro a junho e menos chuvosos de julho a dezembro. (SUDAM/EMBRAPA, 1993)

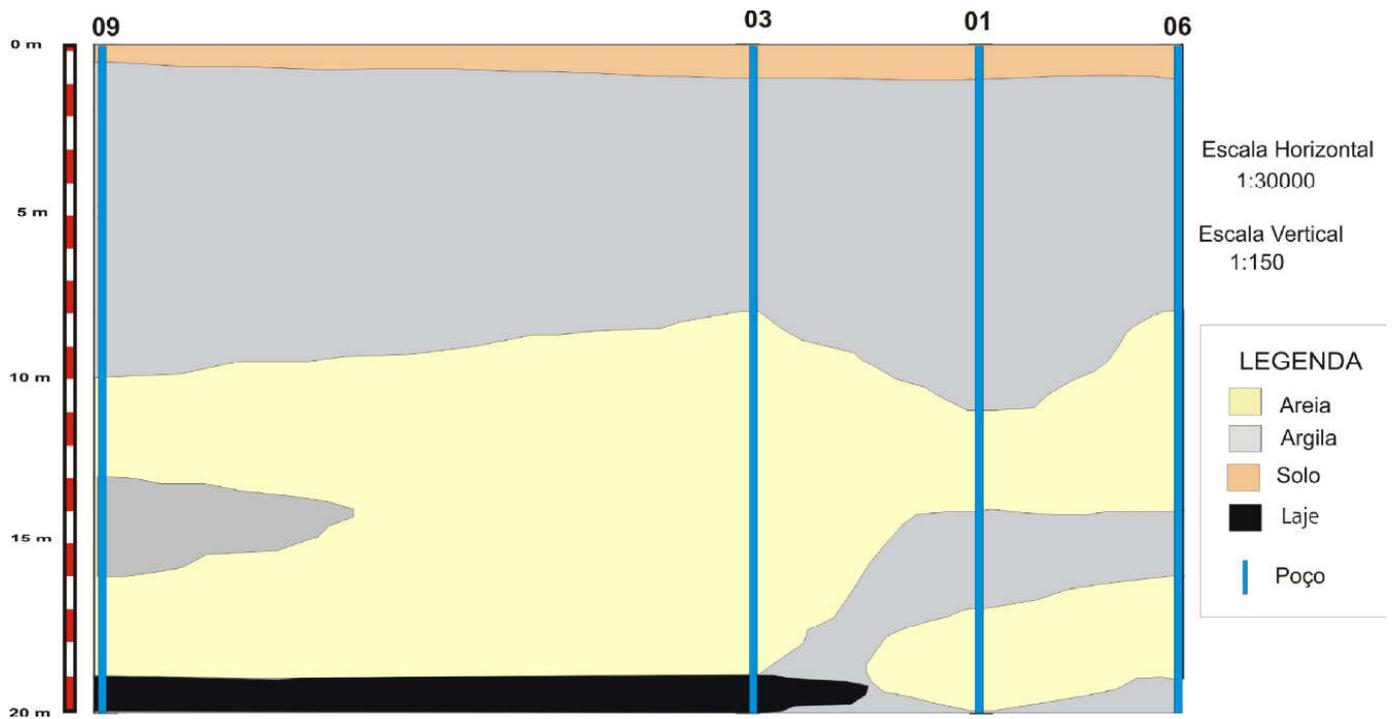
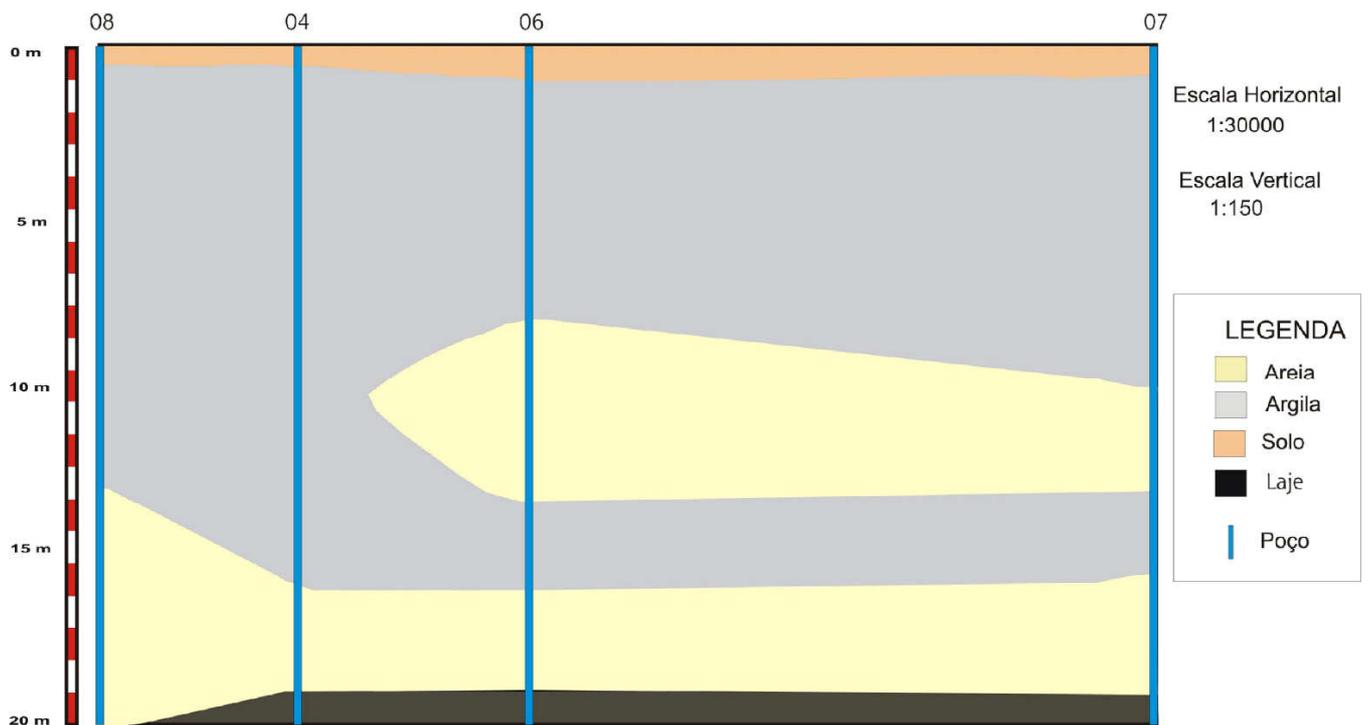
No perfil observa-se a existência de duas camadas arenosas. A primeira apresenta uma forma irregular (figura 1) e uma inferior de forma lenticular. A espessura média da camada superior é de 10m, sendo possível encontrá-la desde uma profundidade de 8 até 18m.

Figura 2 - Perfis Compostos do Município de Curuçá

A segunda camada arenosa é mais contínua, sendo possível encontrá-la a partir de uma profundidade de 13 m, apresentando uma espessura média de 3m.

É possível observar material argiloso recobrando estas camadas arenosas. O pacote argiloso apresenta espessura média de 8m, sendo importante como camada confinante dos dois conjuntos arenosos, oferecendo proteção contra a contaminação.

O arranjo espacial (camadas arenosas lenticularizadas cortadas por pacotes argilosos) associado às características geológicas observadas e às profundidades compreendidas e ainda à classificação adotada para os sistemas aquíferos do município, indica que estes poços estão explorando água do sistema aquífero Barreiras.

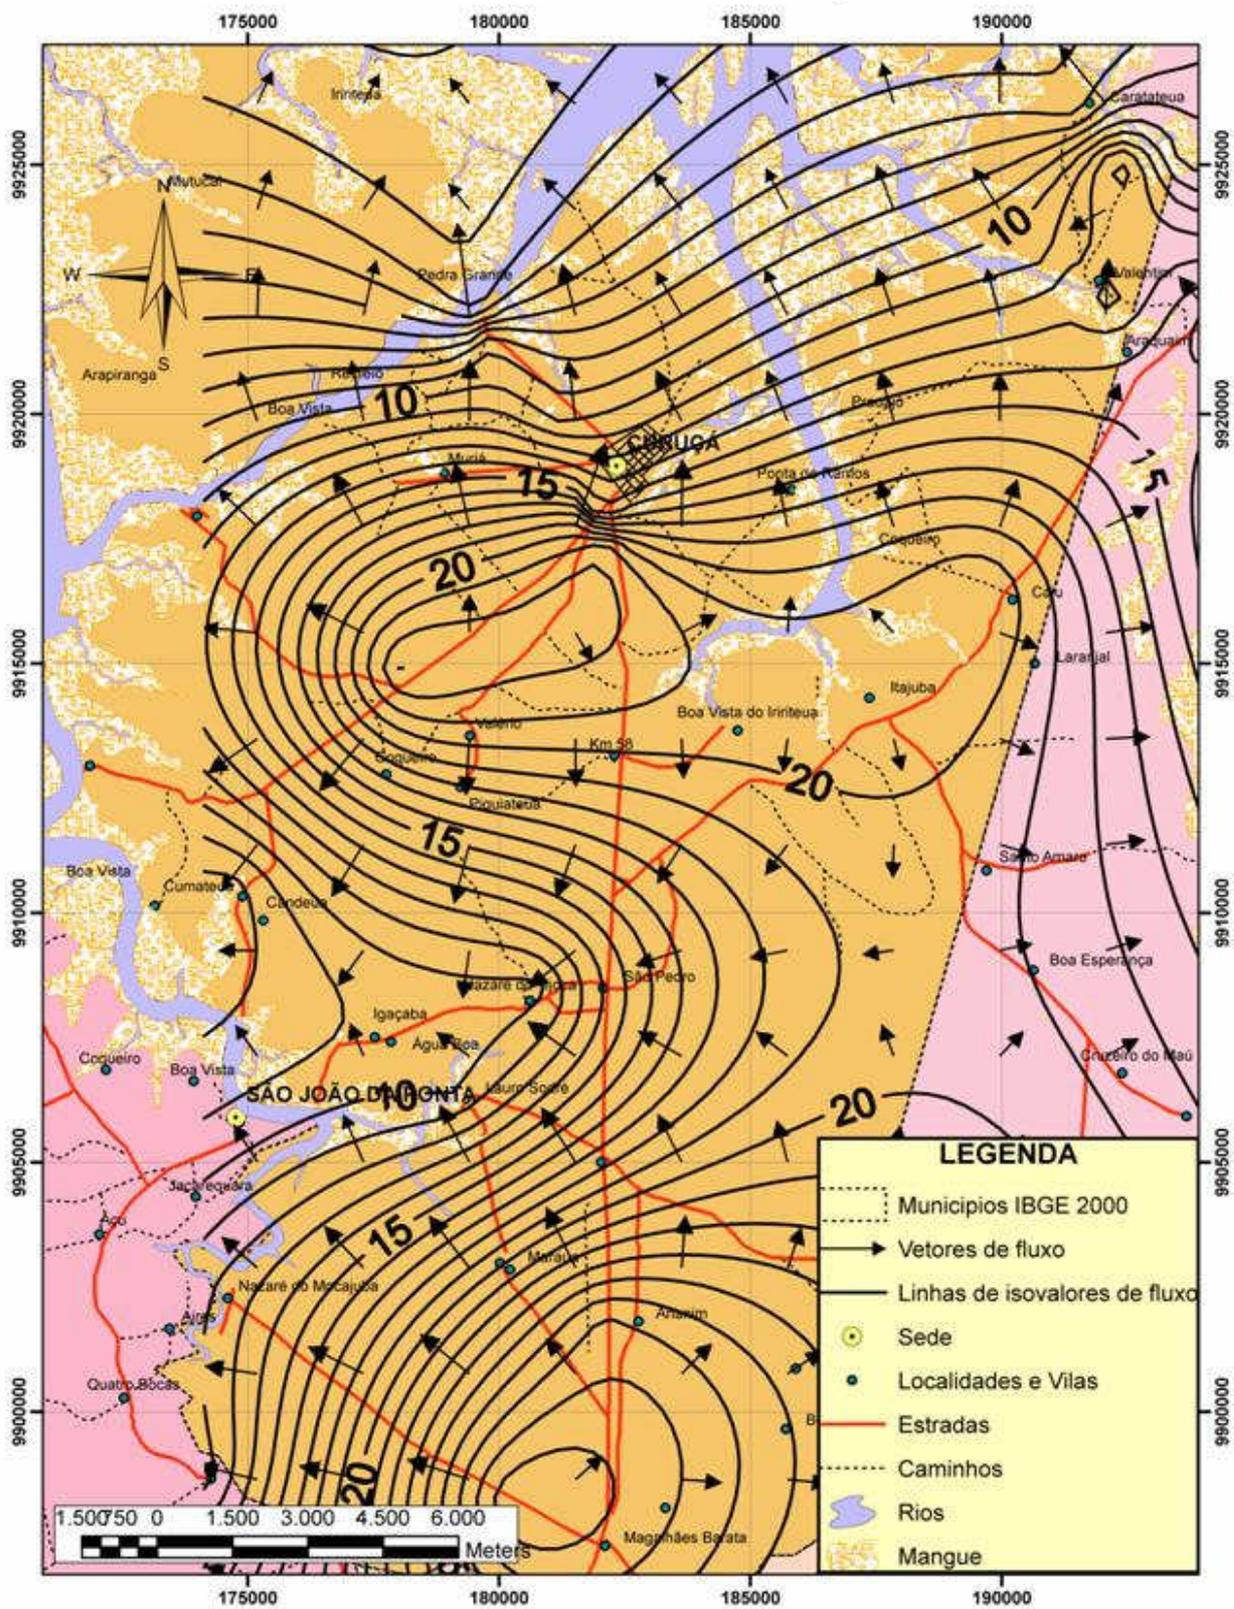
Para efeito deste estudo foi confeccionado um mapa de fluxo (Figura 3) utilizando o nível estático obtido para cada poço cadastrado no âmbito da área de estudo. A partir destes dados foi calculado o potencial hidráulico para cada poço, pela subtração de cada cota topográfica do nível estático medido. Utilizando o software Surfer 8.0, mostra-se o comportamento das linhas equipotenciais para o aquífero superior da área.

Ainda utilizando-se o Surfer 8.0, plotou-se as direções e sentido do fluxo hídrico subterrâneo, perpendicularmente às equipotenciais hidráulicas.

Figura 3 - Vetores do fluxo hídrico subterrâneo do município de Curuçá. Base: Folha SA.23-V-A-IV. Escala: 1:100.000

Analisando-se o mapa de fluxo subterrâneo construído percebe-se, a existência de duas áreas de recarga desse aquífero superior (Figura 3). A mais evidente encontra-se localizada no setor noroeste da área. Caracteriza-se pelos altos valores das linhas equipotenciais (Figura 3) e sistema de vetores divergentes. A outra área de recarga, também expressiva, localiza-se no setor sul do mapa.

Uma área de descarga do fluxo hídrico subterrâneo pode ser identificada pelos vetores convergentes que ocorrem no setor centro-oeste da área.

mais vulnerável à contaminação, como é o caso da área onde se localiza o depósito de lixo da sede municipal de Curuçá (Vide figura 3).

Além disso, este depósito está situado muito próximo à área de recarga do aquífero, em uma zona de gradiente hidráulico maior que o da área urbana, o que significa que o fluxo de água no aquífero superior se dá do depósito de lixo para a cidade. Isso associado ao fato que grande parte da população utiliza água de poços rasos, escavados e sem proteção, que são abastecidos por este aquífero, caracteriza o alto risco à saúde ao qual a população está exposta.

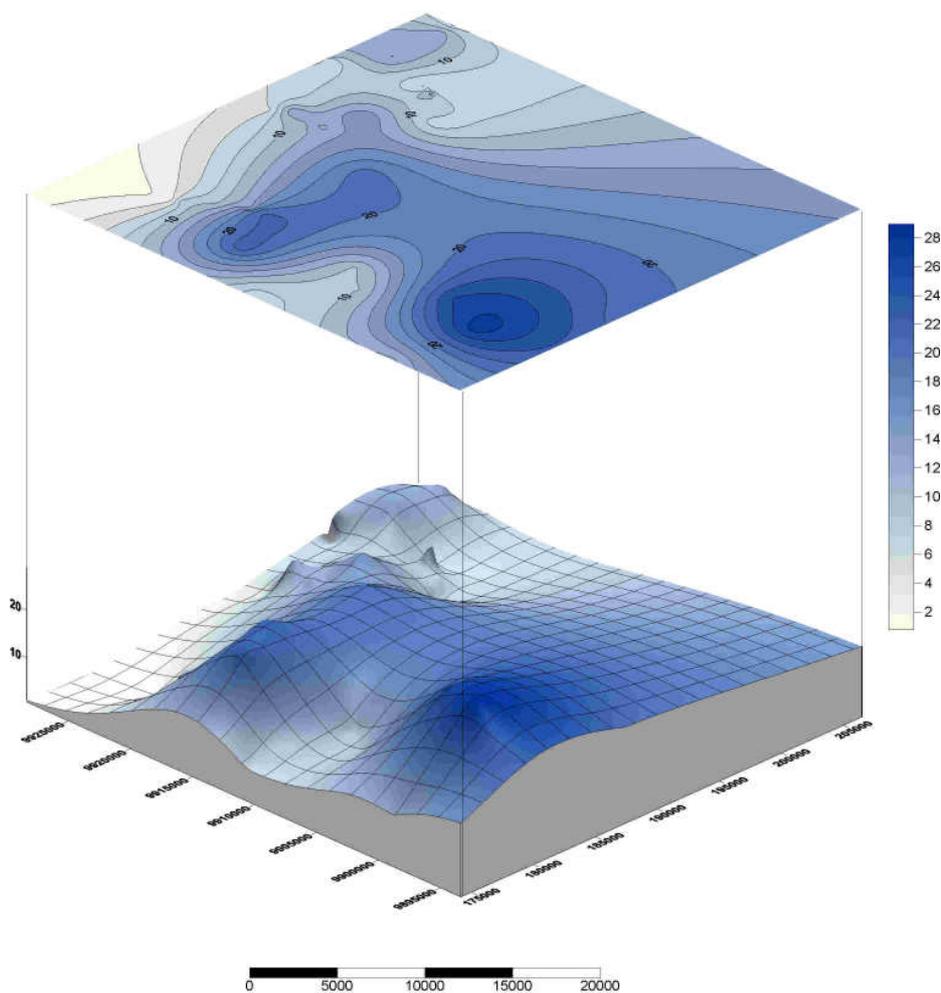
A figura 4 mostra o comportamento espacial do fluxo hídrico subterrâneo em três dimensões, permitindo uma mais eficiente visualização desse comportamento.

Figura 4 - Bloco diagrama do fluxo hídrico subterrâneo do município de Curuçá.

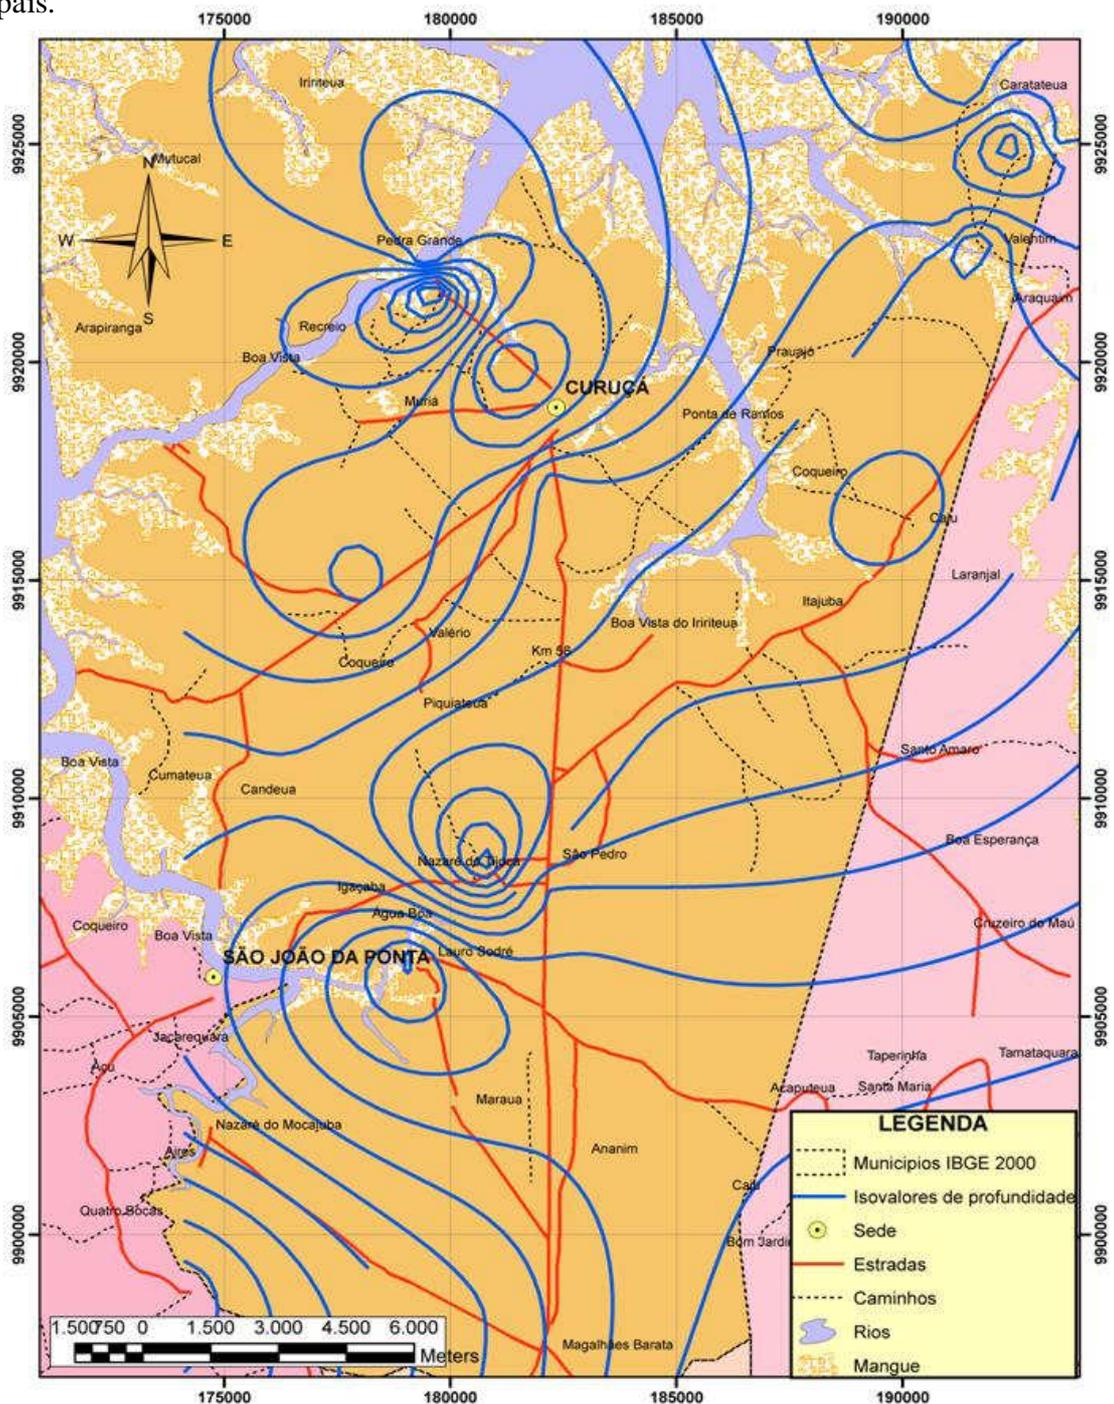
A figura 5 apresenta o mapa de profundidades do lençol freático, tendo sido confeccionado a partir do nível estático obtido para cada um dos poços cadastrados no município durante a fase de campo.

Figura 5 – Profundidade do lençol freático no município de Curuçá. Base: Folha SA.23-V-A-IV. Escala: 1:100.000

difusos. De uma maneira geral essas profundidades variam dentro do intervalo entre 1,6m e 22m (Figura 5).

O setor norte da área caracteriza-se pelas menores profundidades da água subterrânea o que torna esse setor o mais vulnerável a contaminações requerendo maior atenção dos planejadores municipais.

Têm-se, na figura 5, duas áreas de concentração de maiores profundidades: no setor sul e no setor noroeste da área. Nessas regiões as obras de captação terão que ser mais profundas, acarretando preços maiores de construção, porém menor vulnerabilidade frente aos principais agentes contaminantes, uma vez que, nesses casos ter-se-ia maiores espessuras de camadas confinantes.

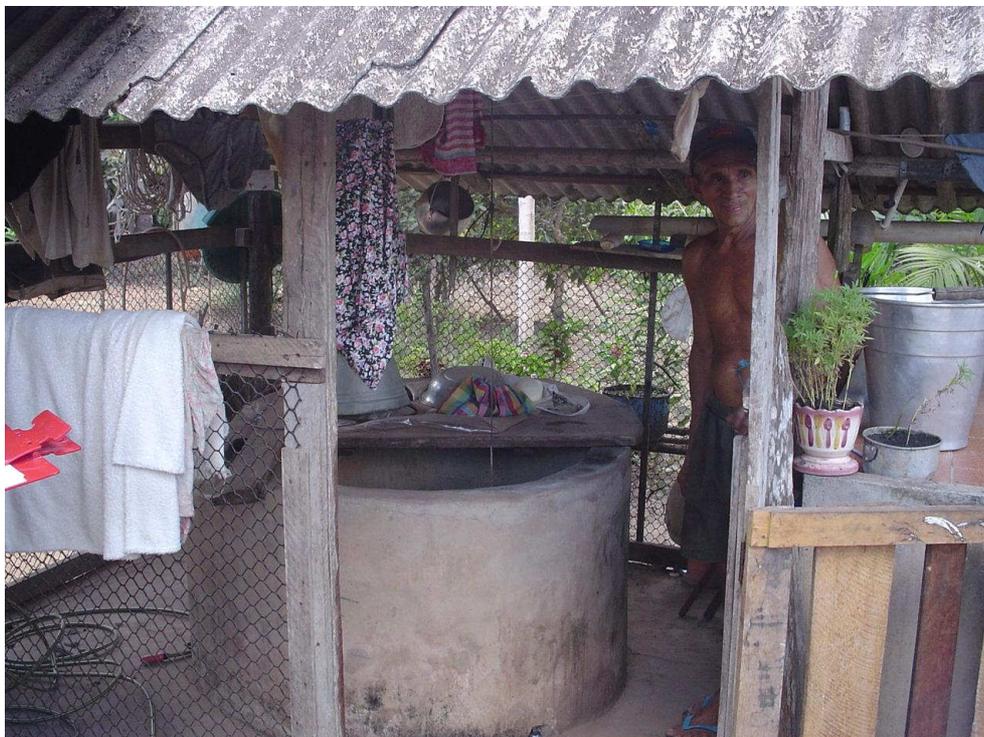
Figura 6 - Poços amazonas que constituem fontes potenciais de contaminação do lençol freático.

Os poços escavados (tipo amazonas) são a principal fonte pontual de contaminação observada no município. Uma característica comum deste tipo de poço é a ausência de revestimento, ou proteção, nas laterais deste, proporcionando alto risco à contaminação do aquífero. A falta de manutenção e proteção, como tampa e limpeza regular, facilita a ocorrência de contaminação.

A presença constante de matéria orgânica dentro deste tipo de poços, tanto resultante da queda de animais e plantas dentro deles, como da comum proximidade entre estes poços e fossas sépticas, constituem risco ao aquífero. Em áreas rurais essa prática é muito comum e a incidência de doenças decorrentes da poluição também.

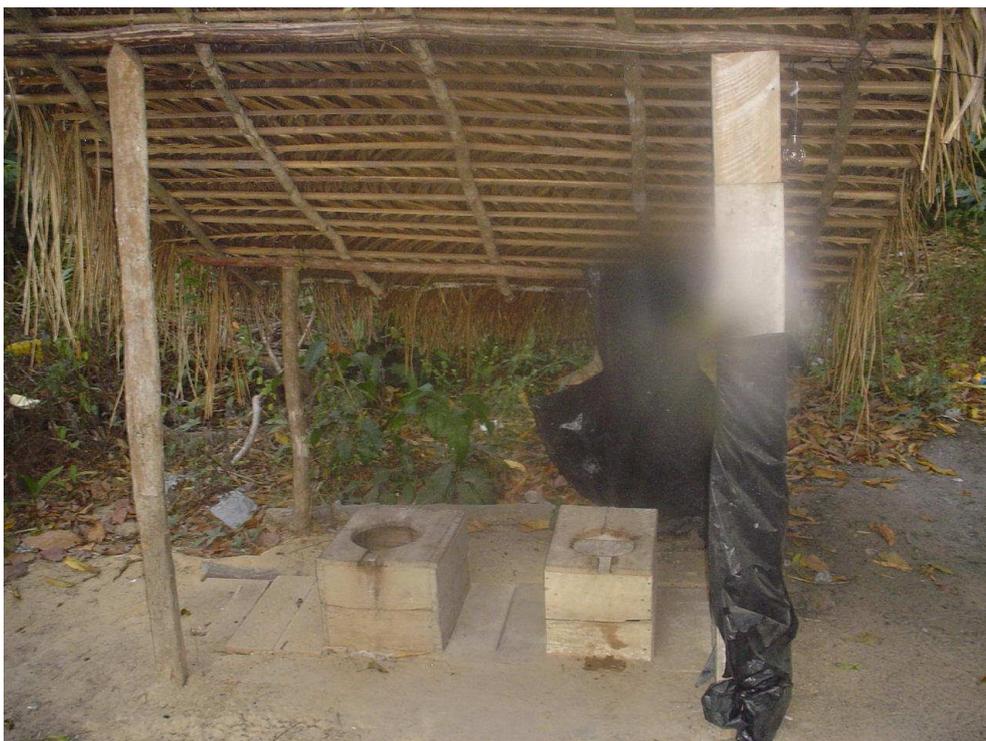
Fig. 7: Sanitários recobrando fossa escavada, sem revestimento que impeça infiltração da matéria orgânica decomposta no solo.

A presença de fossas sépticas constitui um risco à saúde da população, por atrair diversos tipos de insetos e outros vetores de doenças relacionadas às condições sanitárias; e à sanidade dos aquíferos, por serem normalmente escavadas, sem nenhum tipo de revestimento que impeça a infiltração de líquidos resultantes da decomposição de matéria orgânica. No município de Curuçá, por se tratar de uma área tipicamente rural, e aliando a isso o baixo custo, é comum a prática de implantação desse tipo de fossa, oferecendo danos ambientais e sanitários.

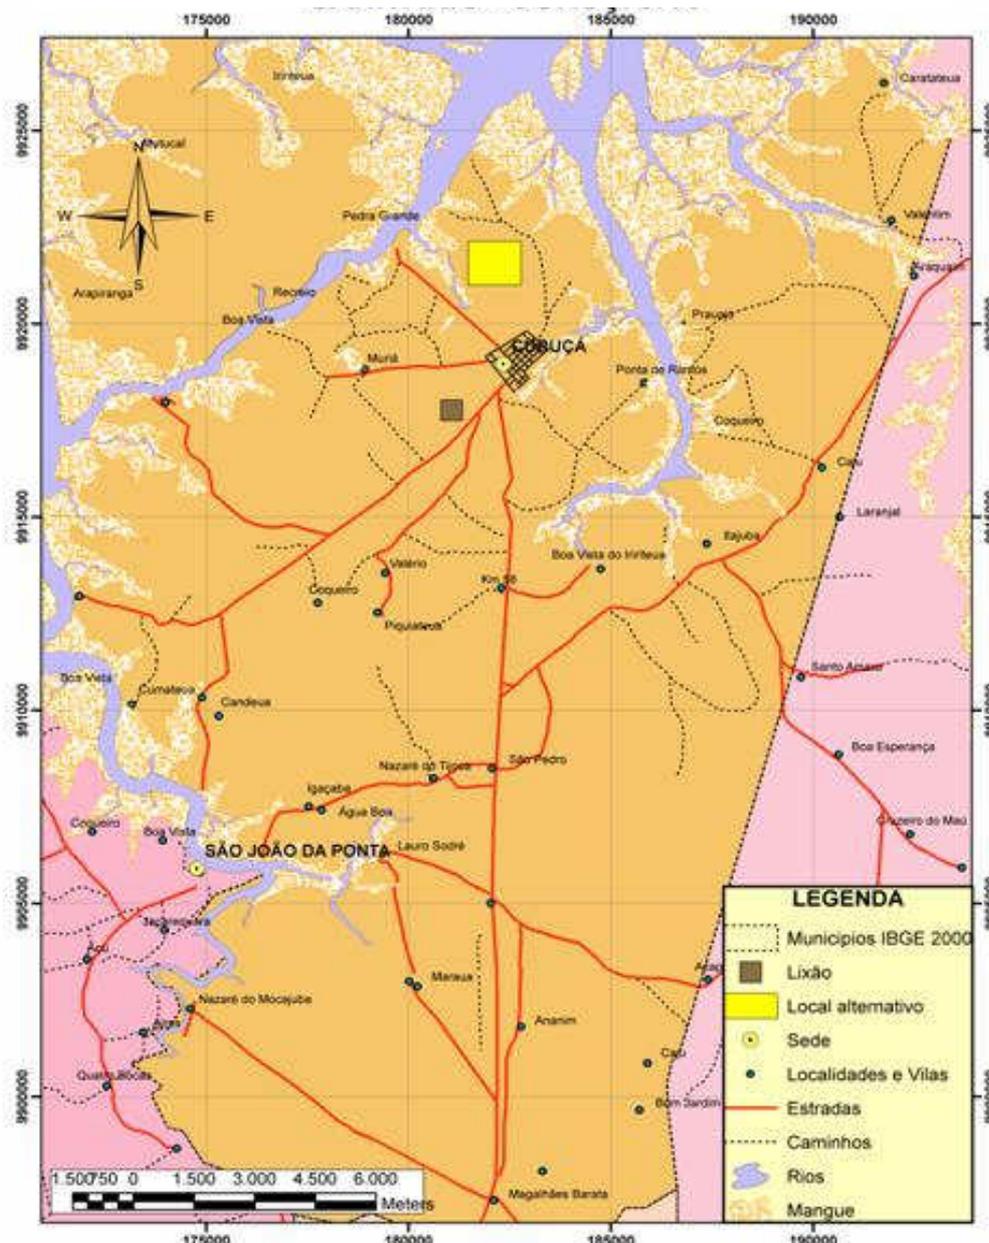
Figura 8 - Localização da área alternativa, recomendada, para implantação de aterro sanitário no município de Curuçá. Base: Folha SA.23-V-A-IV. Escala: 1:100.000

A partir da análise do fluxo subterrâneo foi constatada a localização inadequada do depósito de lixo da sede municipal. Uma solução alternativa para este problema é a mobilização deste para local adequado. Uma área propícia foi selecionada e consta na figura 8.

Para a seleção desta área, foram levados em consideração alguns fatores imprescindíveis à exequibilidade de um aterro sanitário. Os principais foram: relevo plano, maior profundidade do nível freático, posição da área em relação à cidade e o fluxo hídrico subterrâneo e a distância de zonas de recarga de aquífero.
