AValiação DA QUALIDADE DAS ÁGUAS SUBTERRÂNEAS EM UMA ZONA URBANA DA AMAZÔNIA BRASILEIRA: ESTUDO DE CASO DO BAIRRO ELETRONORTE, PORTO VELHO (RO)

O presente estudo trata da avaliação da qualidade das águas subterrâneas em um bairro periférico do município de Porto Velho (RO) onde foram identificados elevados teores de nitrato nas águas subterrâneas, em decorrência, principalmente, da falta de saneamento básico aliada à inexistência de uma rede de abastecimento de água. Desta forma, os moradores locais são submetidos à utilização do sistema poço amazonas x fossa para seu abastecimento e disposição de dejetos. Sendo este sistema o principal responsável pela contaminação das águas subterrâneas no local.

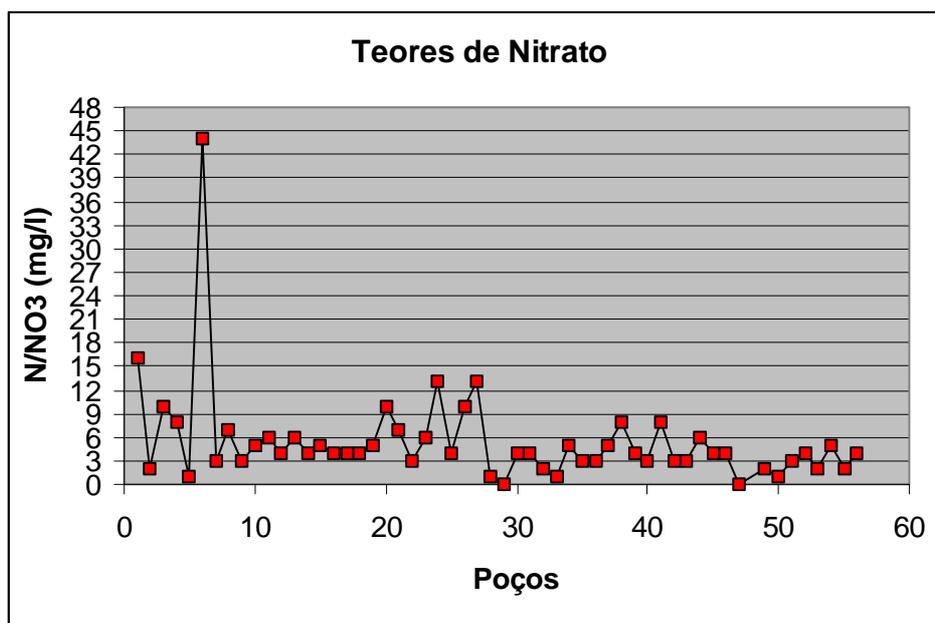
De acordo com as análises realizadas (Tabela 1), 12.72% dos poços investigados apresentam concentrações de nitrato acima do valor de 10 mg/l, estabelecidos pela resolução 537/05 do CONAMA e portaria 518/04 do Ministério da Saúde. Verificou-se ainda que, estes poços (1, 3, 6, 20, 24, 26 e 27) situam-se nas áreas mais densamente povoadas do bairro, o que comprova a contribuição antrópica como principal fonte de contaminação do aquífero livre, no bairro investigado. No entanto, observou-se também que, em 80% dos poços investigados o teor de nitrato encontra-se acima de 3 mg/l, o que, segundo o Serviço Geológico dos Estados Unidos - *USGS* (*apud* Campos, 2003), já é um indicativo da influência antrópica na qualidade das águas subterrâneas.

Figura 2- Distribuição dos valores de nitrato nos poços investigados no bairro Eletronorte.

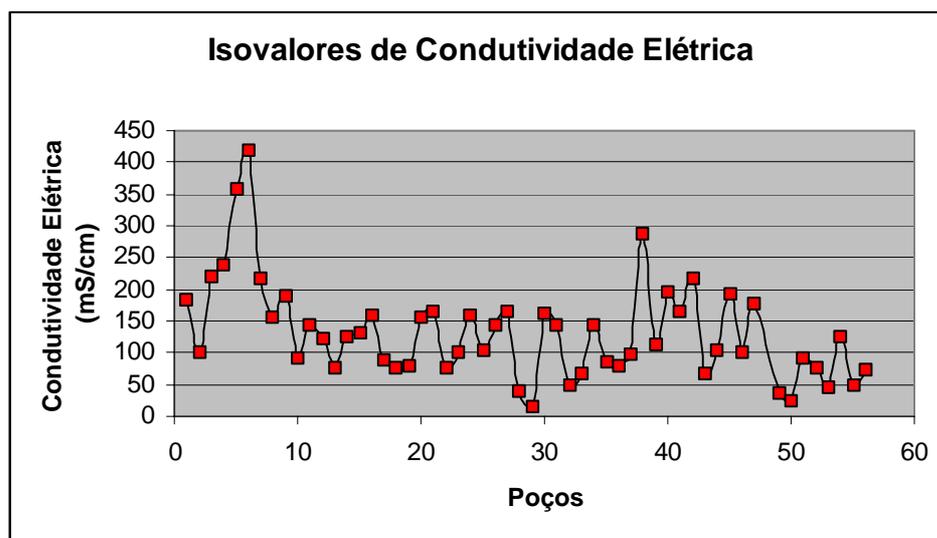
A condutividade elétrica da água constitui um parâmetro físico que corresponde à quantidade de íons dissolvidos em seu meio e varia com a temperatura, mobilidade e valência dos íons presentes (Custodio & Llamas, 1976). Este parâmetro está intrinsecamente correlacionado à geologia de cada localidade, ou seja, o arcabouço de rochas, minerais e sedimentos que constituem uma determinada região, os quais influenciarão diretamente os íons que vão compor as águas superficiais e subterrâneas. Na região amazônica, valores de condutividade elétrica compreendidos entre 10 $\mu\text{S}/\text{cm}$ a 40 $\mu\text{S}/\text{cm}$ são considerados como *background* regional das águas subterrâneas (Campos, 2003). De acordo com os dados da tabela 1 e conforme ilustra a figura 3, 96.36% dos poços investigados apresentaram valores acima deste padrão, e, em 61.81% dos poços, os valores obtidos para este parâmetro foram superiores a 100 $\mu\text{S}/\text{cm}$, evidenciando mais uma vez a influência antrópica na qualidade das águas subterrâneas.

Figura 3- Distribuição dos valores da condutividade elétrica nos poços investigados no bairro Eletronorte.

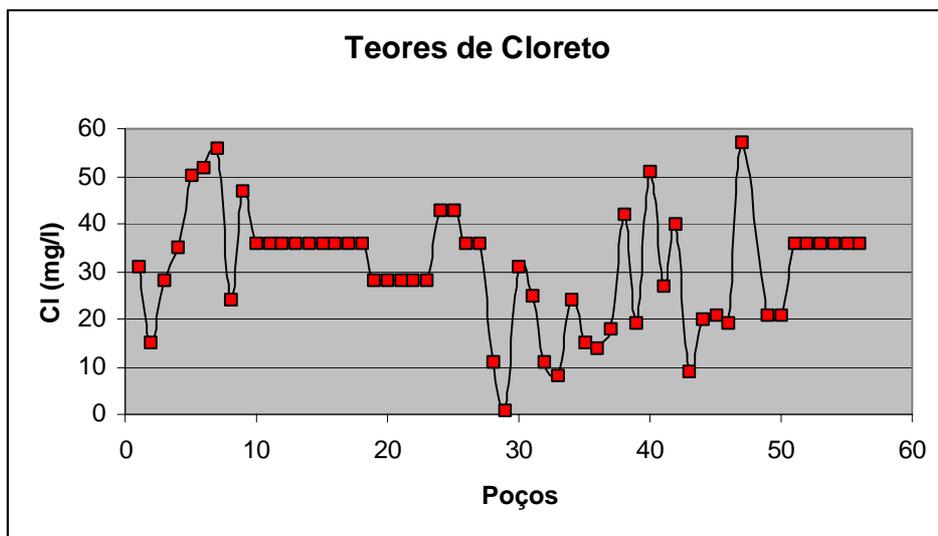
Conforme a portaria 518/04 do Ministério da Saúde e a resolução 537/05 do CONAMA, o valor máximo de potabilidade da água para o elemento cloreto (Cl) é de 250 mg/l. De acordo com os dados da tabela 1 e da figura 4, os valores identificados na água subterrânea dos poços cacimba investigados encontram-se bem abaixo deste número. No entanto, foi observada uma discrepância nos valores deste elemento para a água analisada nos poços 10 a 18; 19 a 23 e 51 a 56, cujos teores de cloreto se apresentaram iguais em 36 mg/l e 28 mg/l, para a respectiva seqüência de poços. Esta coincidência não pode, evidentemente ter ocorrido em consequência do teor de cloreto nas amostras de água, e sim, por motivos de erro de leitura do técnico de laboratório, ou por erro do método de análise aplicado. Infelizmente, devido às restrições financeiras, não foi possível se realizar uma nova série de análises para cloreto; no entanto, como esse elemento encontra-se muito abaixo dos padrões estabelecidos, não apresenta risco para a população local.

Figura 4- Distribuição dos teores de cloreto na água subterrânea dos poços investigados no bairro Eletronorte.

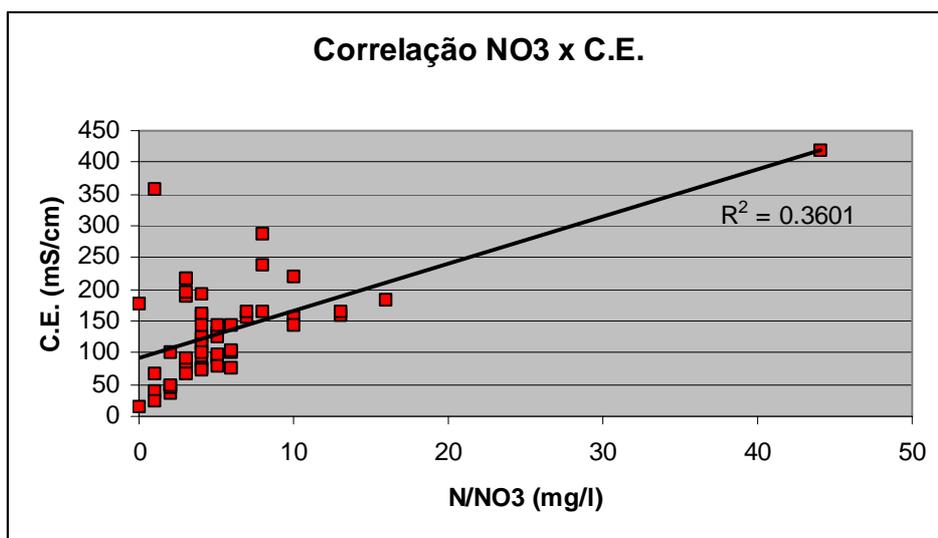
Segundo Ferreira e Hirata (1993) existe uma estreita correlação entre a condutividade elétrica e os teores de nitrato, sendo que, no presente estudo foi possível se verificar esta correspondência conforme ilustra o gráfico apresentado na figura 5, onde se observa uma certa concentração dos pontos entre os valores 0 mg/L a 20 mg/L de NO_3^- e 50 $\mu\text{S}/\text{cm}$ a 250 $\mu\text{S}/\text{cm}$ que seguem a linha de tendência, com apenas dois valores anômalos identificados nos poços 05 e 06.

A correlação existente entre a condutividade elétrica e o nitrato nas amostras de água dos poços investigados se deu em função, principalmente, de uma estreita relação entre a topografia e as péssimas condições de higiene no local pesquisado. O agravamento da contaminação das águas foi registrado onde o relevo apresentou-se com declividade acentuada, onde, o fluxo subterrâneo acompanha a descida do terreno, e, ao encontrar condições precárias de higiene com a presença de fossas negras e poços cacimba mal construídos, nas cotas mais baixas, a pluma de contaminação tende a se concentrar.

Figura 5- Correlação entre os parâmetros Condutividade Elétrica *versus* Nitrato nas amostras de água subterrânea da área investigada.

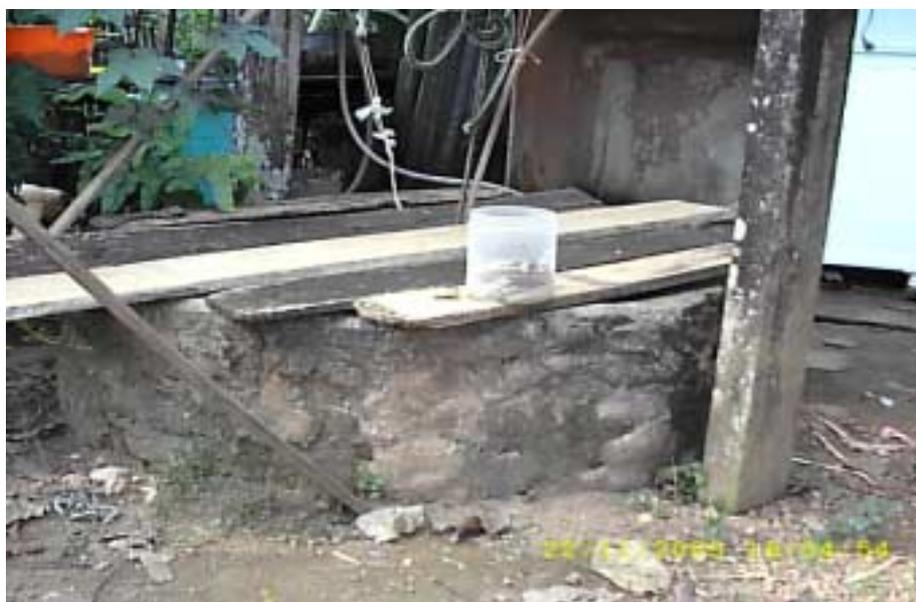
Vale observar as precárias condições de higiene em que se encontra a grande maioria dos poços cadastrados no bairro Eletronorte. Onde se pode destacar os poços 38, 41 e 42 (figuras 6, 7 e 8). Nestes observa-se a falta de impermeabilização do solo ao redor dos poços, a falta de uma tampa de proteção na boca dos poços, assim como o amontoado de lixo ou material descartado nas proximidades dos mesmos. Foi observada durante o desenvolvimento da presente pesquisa a presença de latrinas (figura ?) localizadas a céu aberto e sem nenhum tipo de proteção ao solo, sendo todos os dejetos liberados diretamente sobre a calçada ou na rua Júpiter, correspondendo a uma potencial fonte de contaminação aos recursos naturais, em especial, as águas subterrâneas do bairro Eletronorte.

Figura 6 - Poço 38, cujo valor de condutividade elétrica identificado foi de $287,0 \mu\text{S}/\text{cm}$, devido à atividade antrópica.

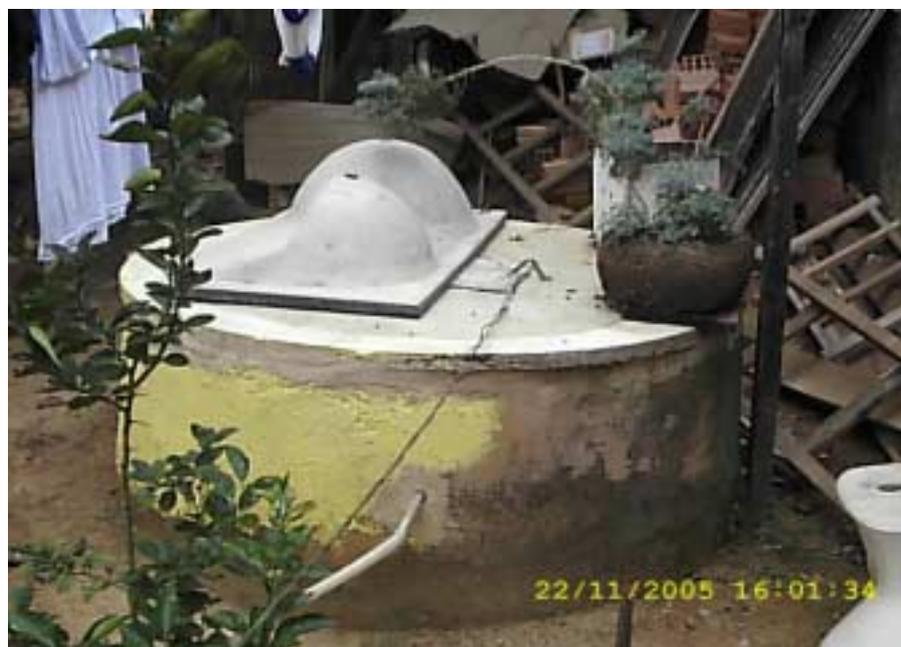
Figura 7 - Poço 41, situado na rua Bartolomeu Pereira, apresentando precárias condições de higiene, onde se identificou o teor de $7,60 \text{ mg}/\text{l}$ de NO_3/N .

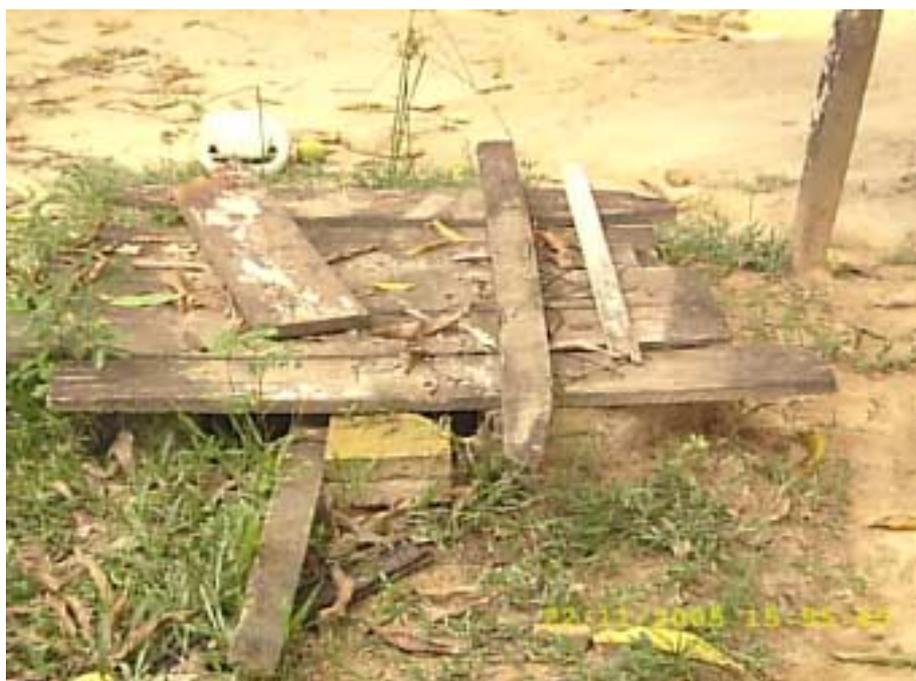
Figura 8- Poço 42, situado na rua Bartolomeu Pereira, apresentando péssimas condições de higiene, resultando em valores de condutividade elétrica de 218 $\mu\text{S}/\text{cm}$.

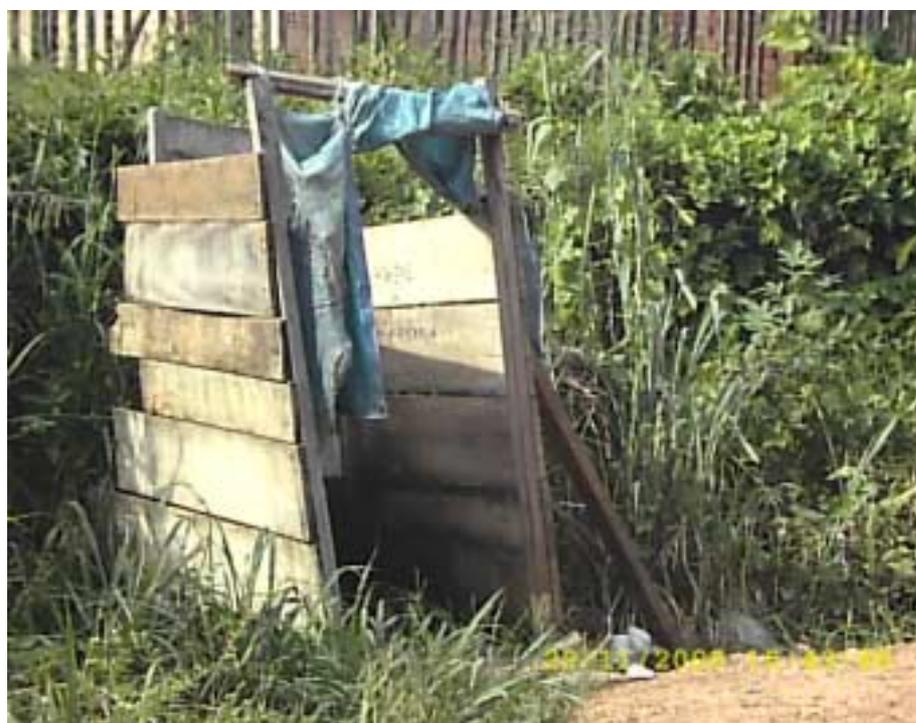
Figura 9- Latrina localizada na calçada da rua Júpiter.

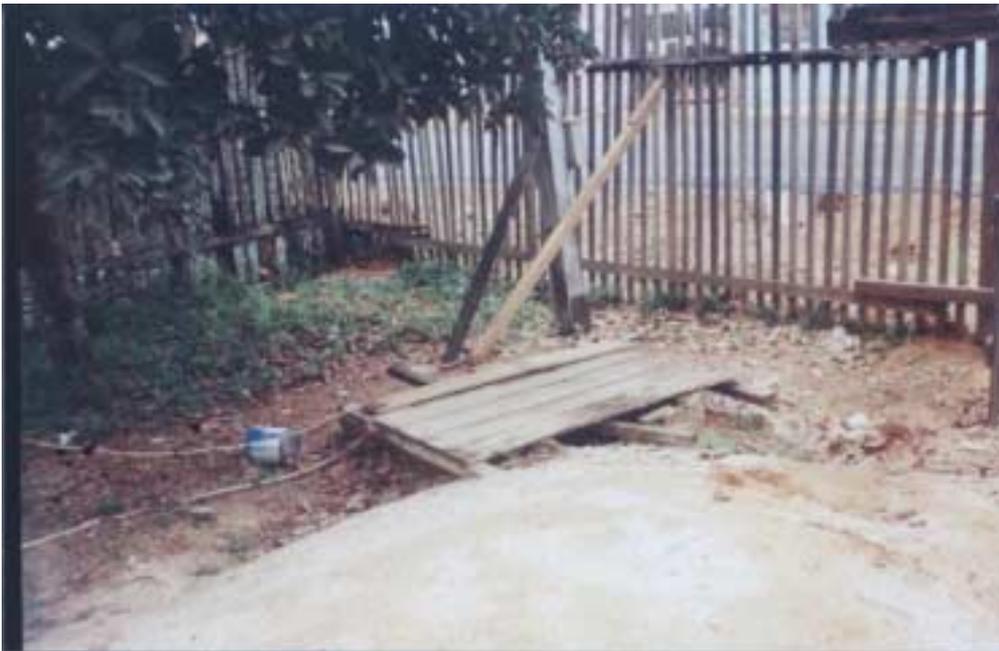
Figura 10- Poço 1, situado no beco Fernando de Noronha, onde se percebe as precárias condições de higiene local e a falta de normas técnicas na construção do mesmo.

É clara a relação entre os elevados teores de nitrato na água dos poços investigados e as condições de higiene nas proximidades dos mesmos, como pode ser observado nas figuras 10 e 11, referentes aos poços 1 e 3. Nota-se que o poço 1 não encontrava-se tampado e sua boca está no mesmo nível do terreno, facilitando a infiltração de qualquer elemento através do escoamento superficial, sem mencionar a distância com a fossa sanitária, localizada a pouco mais de quatro metros.

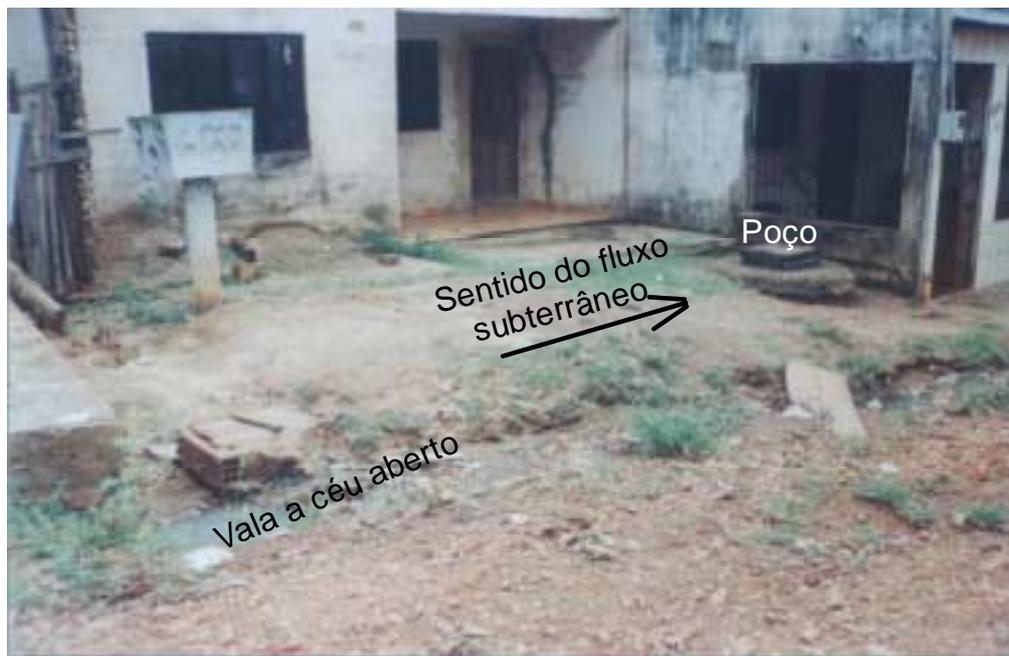
A precariedade nas condições de higiene dos poços que abastecem individualmente a população do bairro investigado também é nitidamente representada na **foto 3**, que ilustra o poço 3. Nesta, observa-se que, o poço, além de mal construído, encontra-se a pouco mais de um metro de distância da vala que escoar a céu aberto e a jusante do fluxo de água subterrânea, que alimenta o poço e, encontra-se comprometida pela contaminação, de acordo com a análise físico-química.

Figura 11- Poço 3 situado no beco Fernando de Noronha, onde se percebe as precárias condições de higiene local, com a vala escoando a céu aberto e o poço localizado a jusante do fluxo.

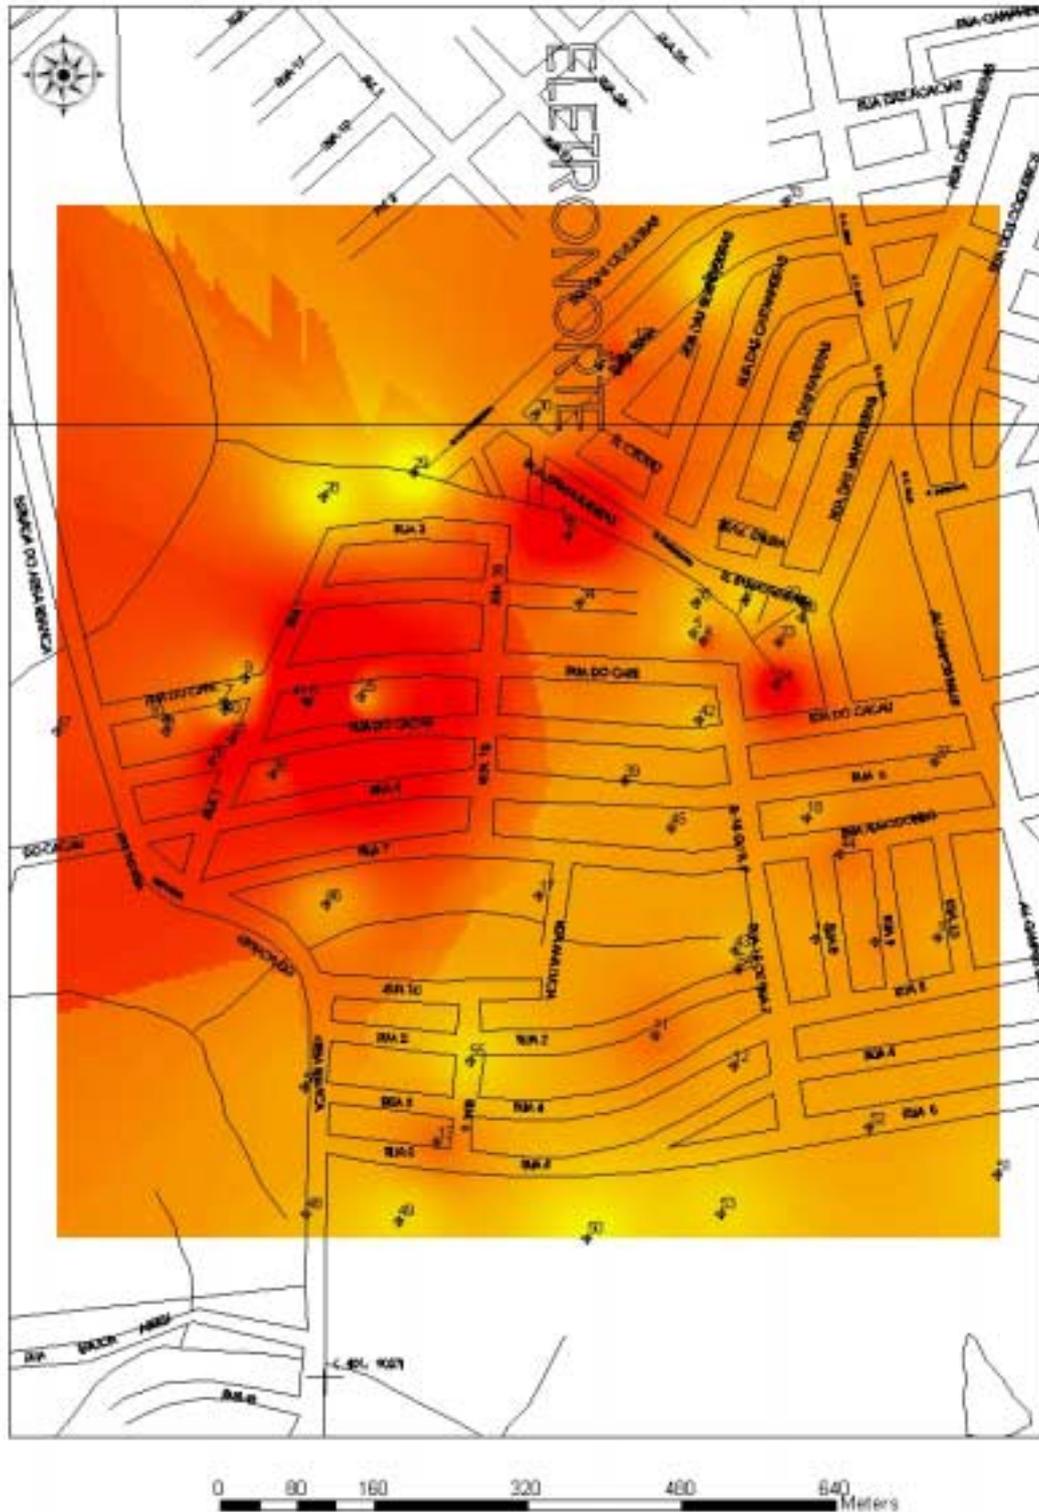
Mapa de Isoconcentrações de Nitrato

O mapeamento da pluma de contaminação de nitrato no bairro da Eletronorte foi executado através do cadastro dos poços amazonas e coleta das amostras de água subterrânea em cada um dos respectivos poços; sendo criado desta forma um banco de dados com os parâmetros investigados, conforme ilustra a tabela 1. Em seguida, 9.1) e através de modelo matemático que utiliza interpolação de pontos (*Inverse Distance Weighted*) o mapa foi criado. As áreas amarelas indicam as regiões onde os teores de nitrato apresentaram valores mais baixos; enquanto que, as áreas vermelhas do mapa representam as regiões cujos teores identificados apresentaram-se mais elevados.

De acordo com o mapa de isoconcentrações de nitrato apresentado na figura 12, os teores mais elevados de nitrato foram identificados no poço 6, situado na rua Bartolomeu Pereira, antiga rua do Café; assim como no poço 27 na rua Janaura, antiga rua 1 e nos poços 1 e 3, ambos no beco Fernando de Noronha, próximo a rua Samaumeira (Figura 10).

Figura 12– Mapa de isoconcentrações de nitrato no bairro Eletronorte.

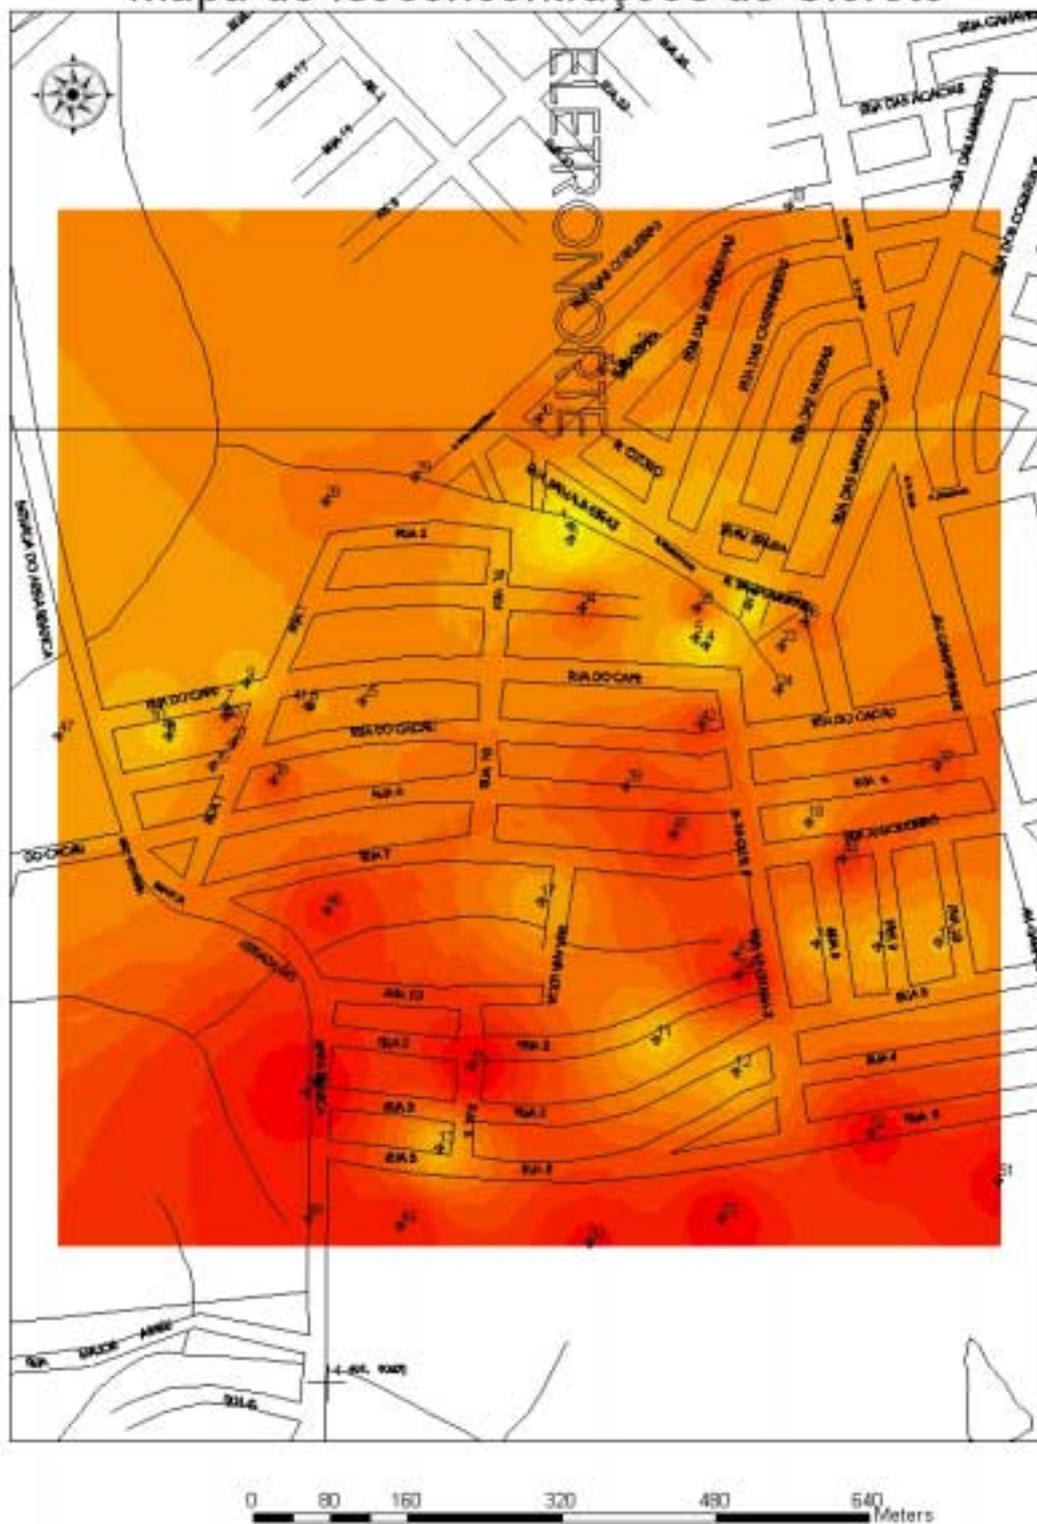
Mapa de Isoconcentrações de Cloreto

Através do modelo matemático da *Inverse Distance Weighted* obtido pelo software ArcGis 9.1 foi determinado que as zonas amarelas simulam as menores concentrações de cloreto; enquanto que, as regiões vermelhas do mapa representam as áreas com os maiores teores deste elemento. De acordo com o mapa da figura 13, as maiores concentrações de cloreto foram identificadas nos poços 6, 7 e 25, localizados na rua Bartolomeu Pereira, antiga rua do Café; assim como no poço 5 no beco da Tilápia, próximo a rua Samaumeira e no poço 24 situado na rua Faveira, antiga rua do Cacau.

Figura 13 – Mapa de isoconcentrações de cloreto no bairro Eletronorte.

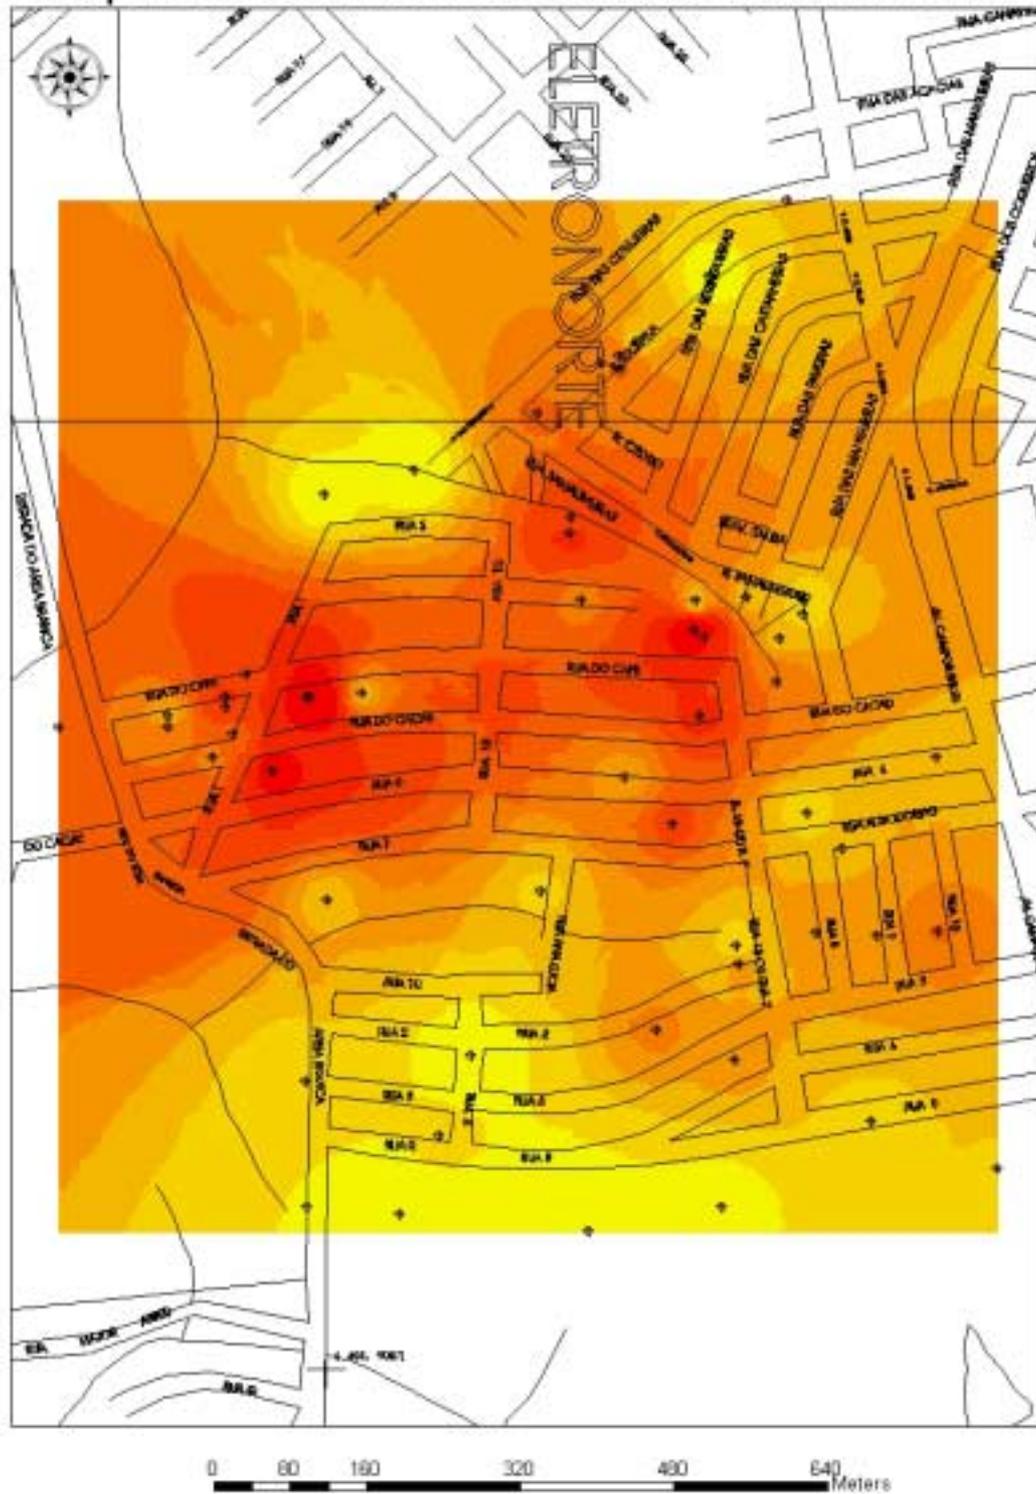
Mapa de Isovalores da Condutividade Elétrica

O método utilizado para o mapeamento da condutividade elétrica nas águas subterrâneas do bairro Eletronorte foi o mesmo utilizado para o cloreto e o nitrato. Pode se observar no mapa de isovalores da condutividade elétrica, na figura 14, que, as áreas com os valores mais elevados de condutividade elétrica, apresentam uma distribuição espacial semelhante ao mapa de isoconcentrações de nitrato, em decorrência e corroborando a relação entre estes dois parâmetros investigados. Destacam-se, portanto, os poços 5 e 6 localizados no beco da Tilápia e na rua Bartolomeu Pereira, respectivamente. Em ambos, os valores identificados para a condutividade elétrica foram muito elevados, correspondendo a 359,0 $\mu\text{S}/\text{cm}$ para o poço 5 e 420,0 $\mu\text{S}/\text{cm}$ para o poço 6. Em relação a estes valores elevados de condutividade elétrica destacam-se ainda os poços 3, 4 e 9, localizados no beco Fernando de Noronha, no beco da Tilápia e na rua Janaura, respectivamente. Nestes poços, os valores variaram entre 221,0 $\mu\text{S}/\text{cm}$, 238,0 $\mu\text{S}/\text{cm}$ e 191,0 $\mu\text{S}/\text{cm}$. O mapa produzido pelo modelo matemático utilizado ilustra as demais áreas com coloração amarelo claro; no entanto, vale destacar que 96.36% dos poços investigados apresentaram valores de condutividade elétrica acima do *background* regional e, cerca de 61.81% das amostras encontram-se acima de 100 $\mu\text{S}/\text{cm}$, evidenciando a influência antrópica na alteração da qualidade das águas.

Figura 14 – Mapa de isovalores da condutividade elétrica no bairro Eletronorte.
