DESINCRUSTAÇÃO QUÍMICA EM POÇOS TUBULARES PROFUNDOS A PARTIR DA UTILIZAÇÃO DE ORTOFOSFATOS ÁCIDOS – ESTUDO DE UM CASO EM PRESIDENTE PRUDENTE, SP

Neste trabalho é detalhada uma técnica de desincrustação química utilizando compostos à base Ortofosfatos com características ácidas, que possibilitaram a reabilitação da vazão e recuperação do diâmetro de um poço, utilizado para o abastecimento público no Município de Presidente Prudente, SP.

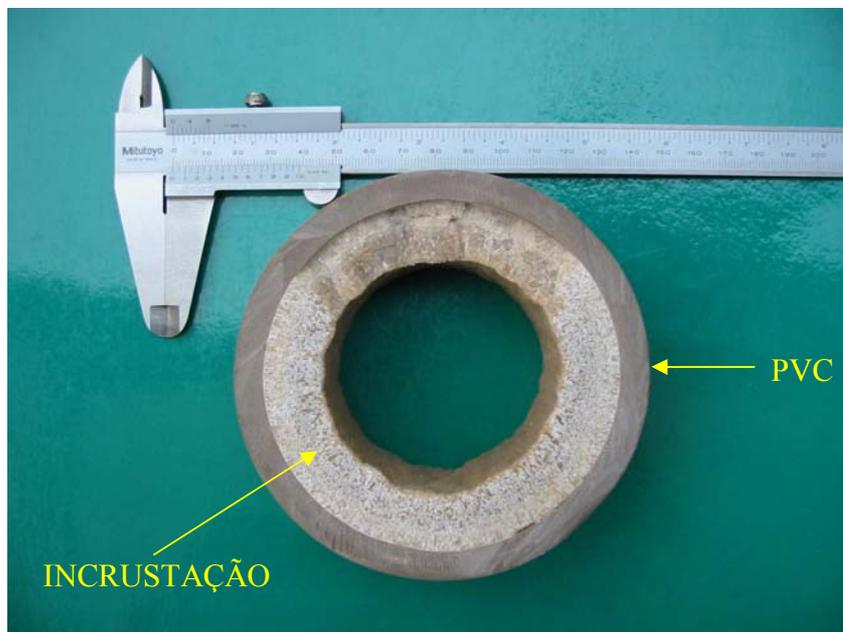
Estas incrustações não estão restritas somente aos poços, estendendo-se também às linhas adução e todo sistema de distribuição de água (Figura 2).

Figura 2. Detalhe de tubulação incrustada por carbonato de cálcio.

Para solução dos problemas de desincrustação das redes e controle da qualidade da água, são normalmente utilizados polifosfatos específicos para este fim, que atuam de forma gradual e contínua, removendo na forma iônica, as incrustações de todo o sistema de distribuição de água.

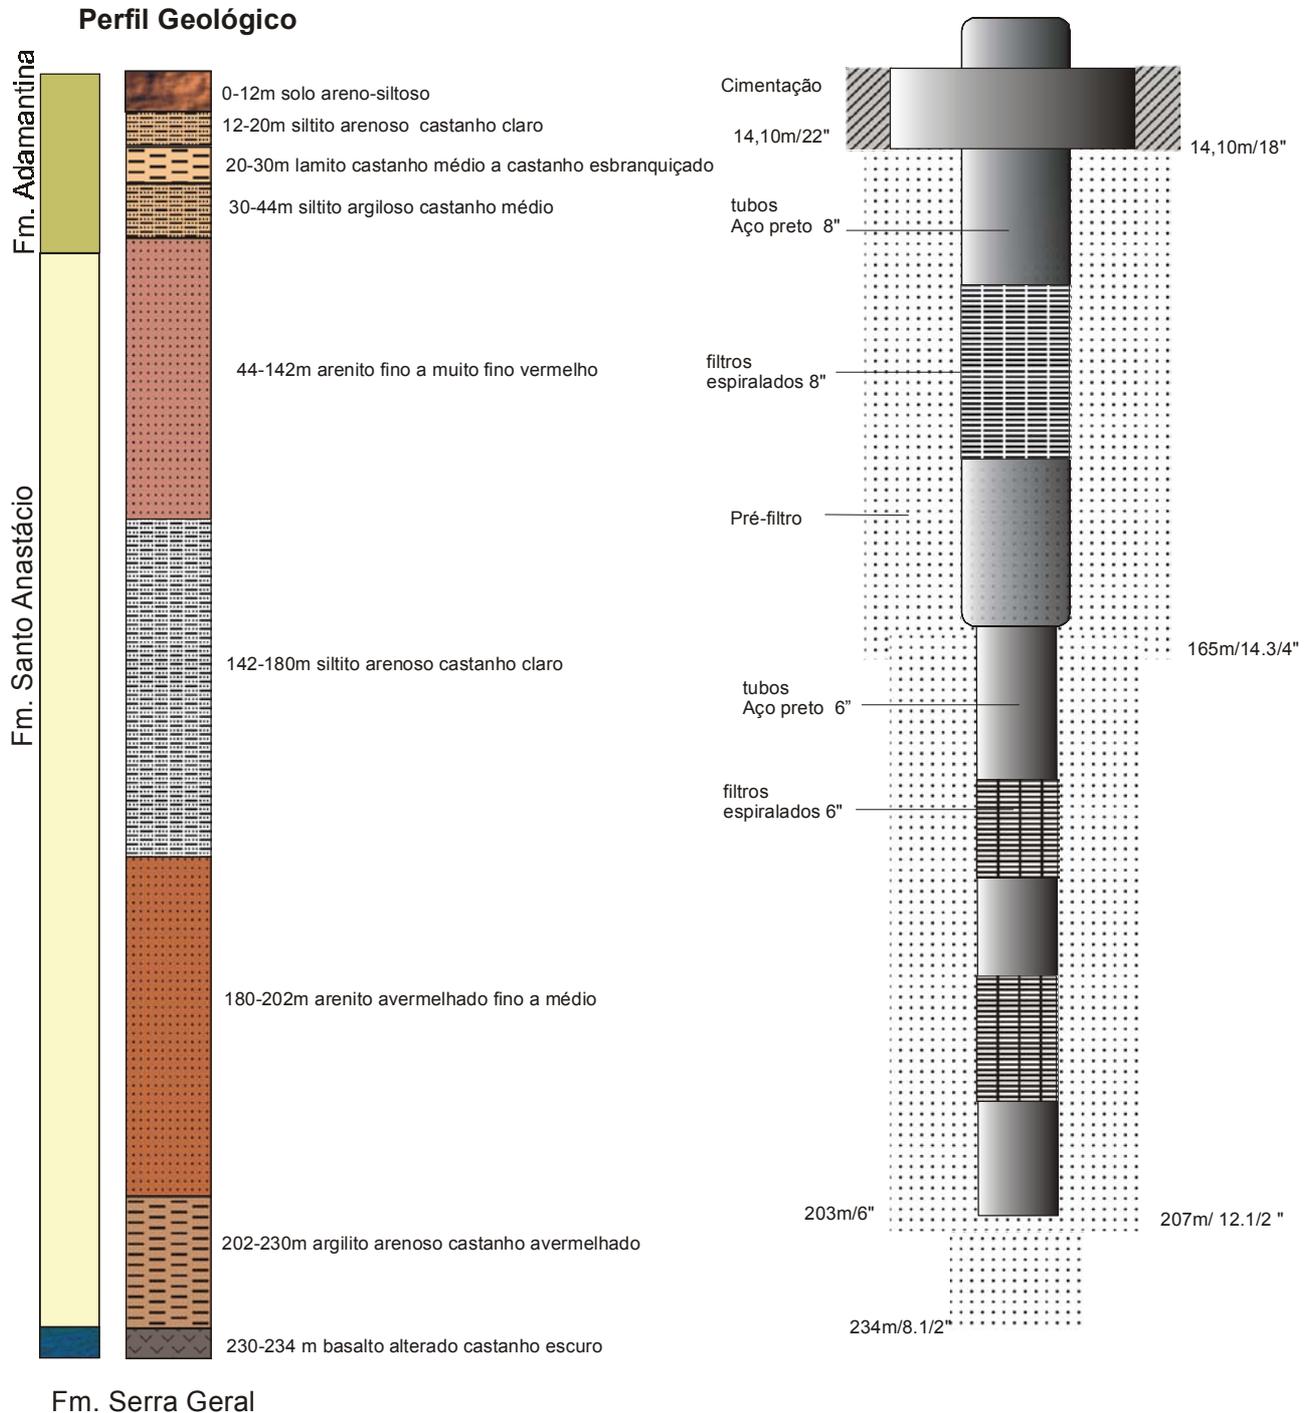
Perfil Geológico e Construtivo (vide Figura 4):

0 a 12 m	Solo areno-siltoso avermelhado, com fração arenosa predominantemente fina, ligeiramente argiloso.
12 a 20 m	Siltito arenoso castanho claro, com cimentação carbonática, maciço, duro.
20 a 30 m	Lamito castanho médio a castanho esbranquiçado, duro, maciço, intercalado, localmente com os siltitos arenosos acima descritos.
30 a 44 m	Siltito argiloso castanho médio, pouco arenoso, calcífero, maciço, duro.
44 a 142m	Arenito fino à muito fino, vermelho, grãos mal a regularmente selecionados, subarredondados a subangulares, com grãos médios arredondados dispersos na amostra. Localmente, entre 76 e 80 m, apresenta intercalações de siltito arenoso castanho claro, com cimentação carbonática.

- 142 a 146 m Siltito arenoso castanho claro, com cimentação carbonática, compacto, maciço intercalado com arenito avermelhado como descrito acima.
- 146 a 180 m Siltito arenoso castanho claro, como descrito acima, intercalado com siltito argiloso esverdeado, pouco calcífero, compacto e também com lamito castanho avermelhado, maciço.
- 180 a 202 m Arenito avermelhado, fino a médio, também muito fino, polimodal, grãos subangulares a subarredondados, seleção má a regular, com intercalações de siltito argiloso castanho médio, calcífero, duro.
- 202 a 230 m Argilito arenoso castanho avermelhado, com grãos de areia muito fino a fino.
- 230 a 234 m Basalto alterado castanho escuro.

Perfil Estratigráfico: 0 a 50 m - Formação Adamantina
50 a 230 m - Formação Santo Anastácio
230 a 234 m - Formação Serra Geral

Figura 4. Perfil Geológico e Construtivo do Poço da Companhia de Saneamento Básico do Estado de São Paulo- SABESP – PPS 13 – Sede, Município de Presidente Prudente – SP.

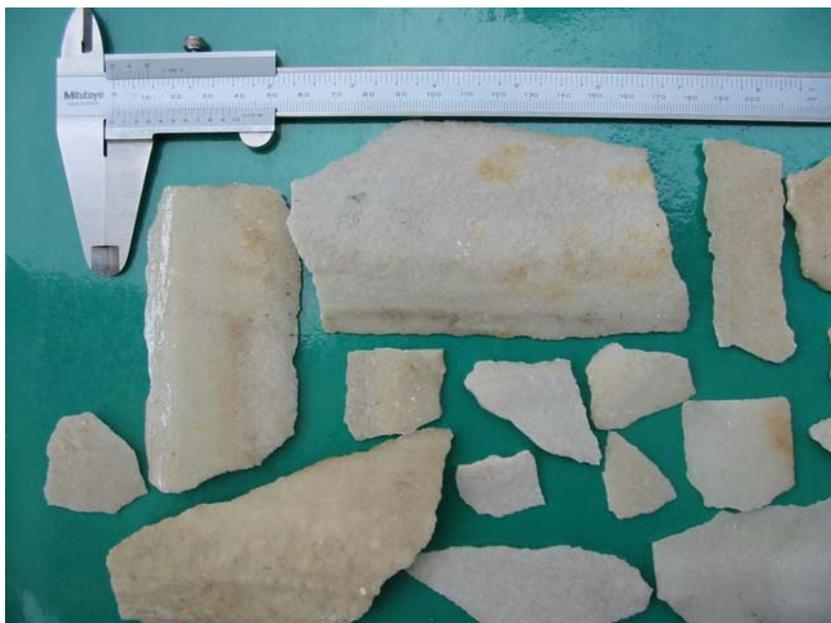
A tubulação de adução em 4" se encontrava incrustada interna e externamente (Figura 5), mostrando espessuras de incrustação de até 5,5 mm (Figura 6), reforçando a indicação que o poço apresentava um alto índice de incrustação inclusive com a diminuição do diâmetro interno.

Figura 5. Detalhe dos fragmentos de incrustação retirados da parte externa da tubulação de adução.

Os fragmentos de carbonato de cálcio retirados da tubulação de adução, foram usados em ensaios práticos de dissolução, que ajudaram a ajustar a metodologia aplicada e a calibrar os volumes dos reagentes a serem utilizados no poço. Sua densidade média foi de 2,95 g/cm³.

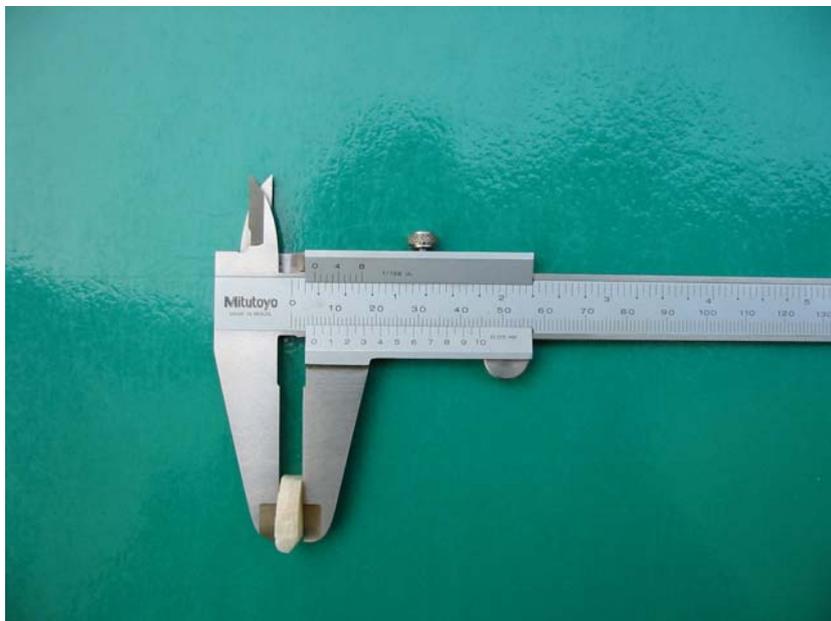
Figura 6. Detalhe da espessura da incrustação encontrada na tubulação de adução (máxima de 5,5mm).

Um cálculo teórico obtido pela multiplicação de uma espessura média da incrustação de 3,0 mm pela área interna dos filtros, indicou que poderiam estar presentes somente na parte interna do poço, aproximadamente 350 kg de carbonato de cálcio.

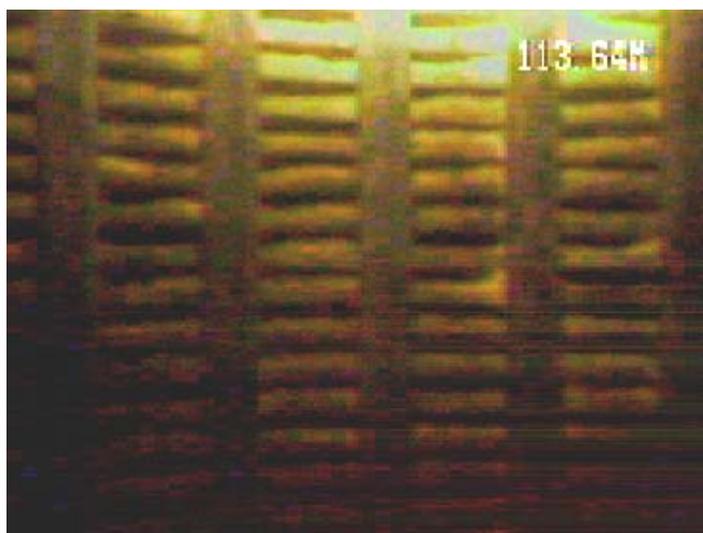
Foi realizada uma perfilagem óptica do poço antes e após a realização dos trabalhos, mostrando que, grande parte dos filtros se encontrava incrustada por carbonatos, que foram removidos durante a operação de desincrustação química (vide: Figura 7, antes dos trabalhos e, Figura 8, após os trabalhos de desincrustação).

Figura 7 . Filtros aos 113,64 m, antes da operação.

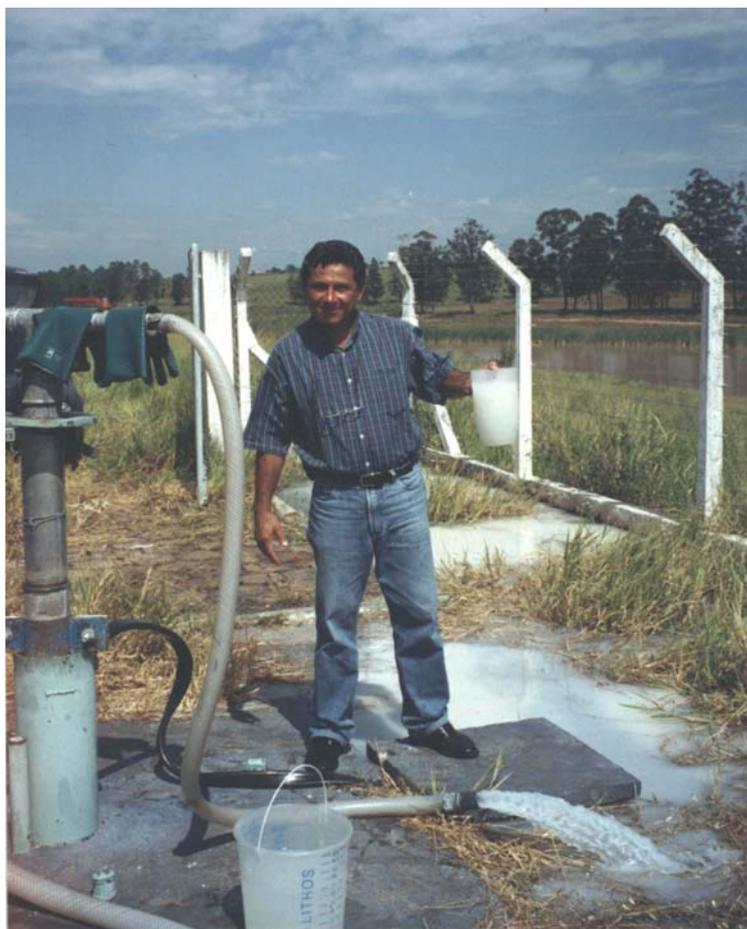
A etapa final do processo de desincrustação consistiu no descarte da solução do poço, que estava altamente enriquecida com elementos dissolvidos (Figura 9). Esta etapa durou 7 horas, tendo sido determinado seu término quando o pH retornou aos valores anteriores ao tratamento.

Figura 9. Detalhe da solução de descarte enriquecida com elementos, mostrando coloração esbranquiçada.

Nesta operação final de descarte, o pH se manteve próximo de 2,7 durante aproximadamente 2,0 horas, o que, para uma vazão média de 20,00 m³/h, perfaz um total descartado de 40,00 m³ de solução, ou seja, pelo menos 05 vezes o volume interno do poço. Este valor de pH baixo mostrou o quanto os reagentes penetraram na formação.

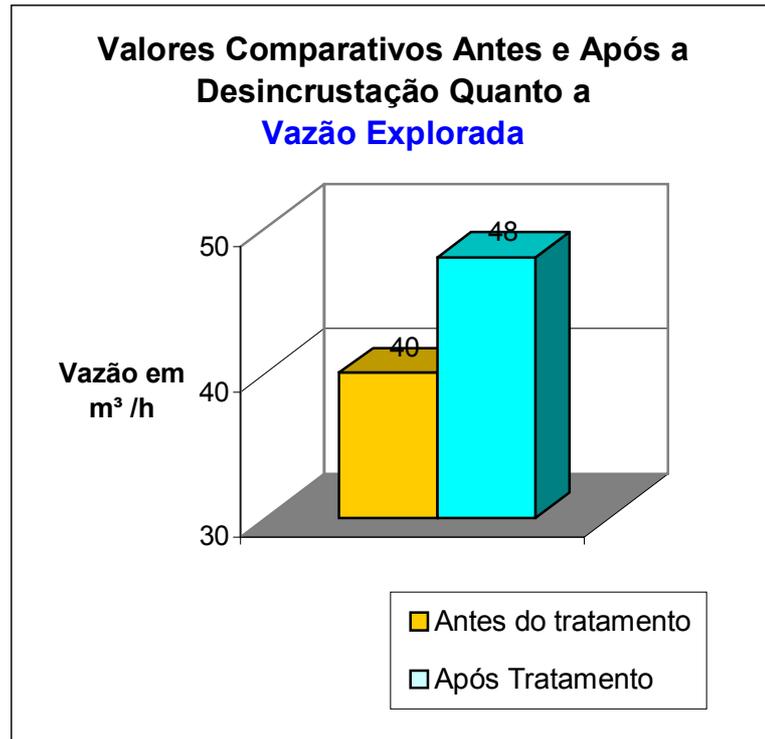
O resultado obtido quanto à recuperação de vazão, é mostrado nas Figuras 10 e 11. A recuperação de vazão proporcionou significativa redução do consumo de energia elétrica na extração de água, e este resultado é demonstrado no gráfico da Figura 12.

Figura 10. Gráfico de resultados quanto à vazão explorada, antes e após os trabalhos de desincrustação.

Com esta operação de desincrustação foi possível a retomada de operação do poço, com a instalação de um novo conjunto bombeador de 8", além da recuperação de vazão, sendo demonstrado um aumento de 20,0% na vazão explorada, passando esta de 40,0 m³/h para 48,0 m³/h.

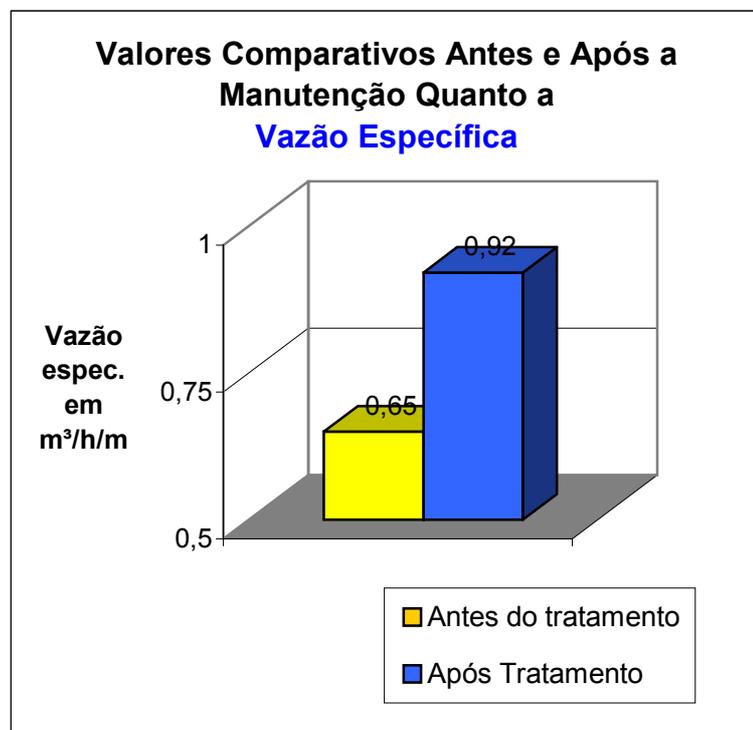
Figura 11. Gráfico de resultados quanto à vazão específica antes e após os trabalhos de desincrustação.

A vazão específica do poço passou de 0,65 m³/h/m para 0,92 m³/h/m, mostrando um aumento de 41,53%.

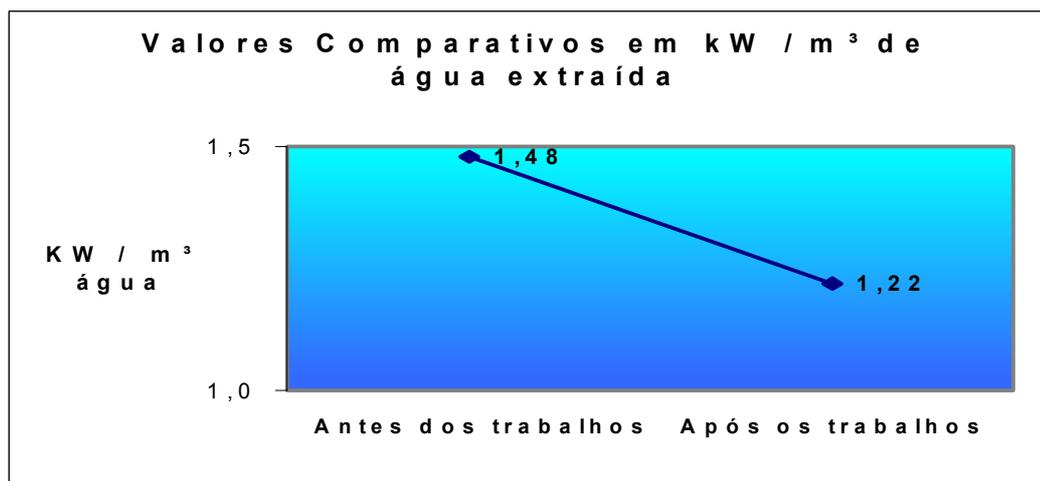
Figura 12. Gráfico de resultados quanto à redução do consumo de energia elétrica, da ordem de 21,31%, mostrando o consumo real de energia, antes e após os trabalhos de desincrustação.

Esta significativa recuperação de vazão, proporcionou uma redução de 21,31% no consumo de energia elétrica utilizado para se extrair o mesmo volume de água que era retirado anteriormente do poço.
