BARRAGENS SUBTERRÂNEAS –AVALIAÇÃO TÉCNICA E ANTROPOLÓGICA

Margarida Regueira da Costa¹; José Almir Cirilo²

XVI Congresso Brasileiro de Águas Subterrâneas e XVII Encontro Nacional de Perfuradores de Poços

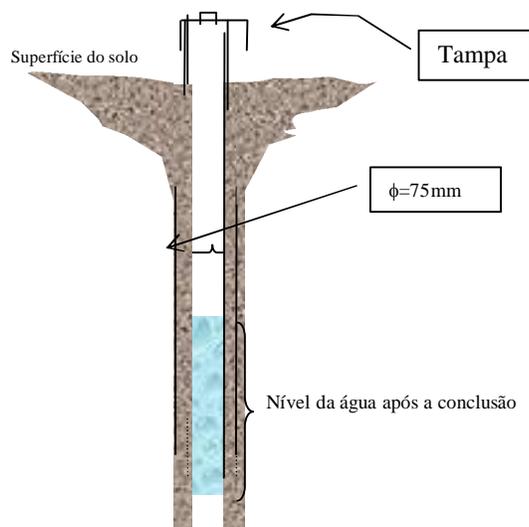
Instalação - Foi instalado um tubo de 75 mm de diâmetro, formando em sua base um filtro com brita e com areia grossa, fazendo com que o fluxo de água ocorra somente pelos filtros. Os piezômetros construídos possuem em média 4,00 m de profundidade. Na Figura 1 pode-se observar o esquema construtivo.

Figura 1 – Esquema construtivo do poço de observação utilizado.

Depois de concluídas as instalações dos piezômetros (poços de observação), foram iniciados os registros dos níveis freáticos em relação ao nível do terreno pelo período de um ano hidrológico.

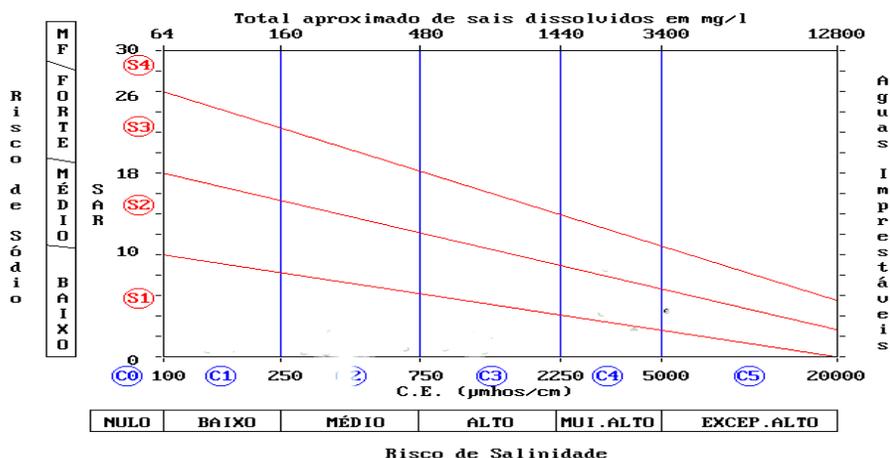
sódio), também conhecida por SAR (do inglês *sodium adsorption ratio*), e na condutividade elétrica (Figura 2), parâmetro muito importante para avaliar o índice de salinidade da água.

Figura 2 - Gráfico do USSL para classificação da água em irrigação.

As classes de irrigação variam desde C_1-S_1 até C_5-S_4 , sendo as variáveis C (indicativa da salinidade, expressa pela condutividade elétrica) e S (indicativa da sodicidade expressa pelo RAS) correspondentes às seguintes condições:

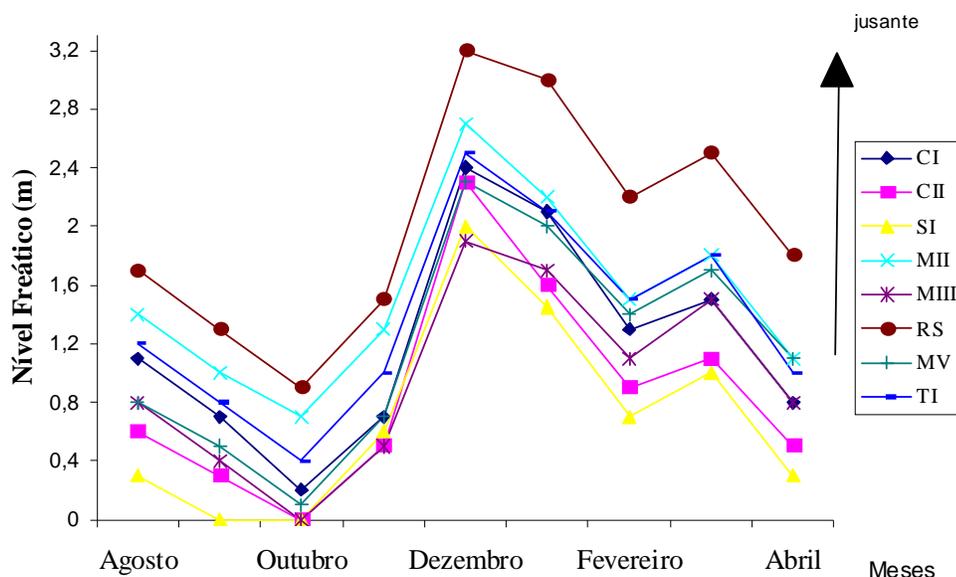
A evolução dos níveis freáticos foi registrada (COSTA, 2002) em coletas de campo em intervalos mensais e representada num gráfico (Figura 3). A seqüência dos poços no gráfico indica a localização dos respectivos poços na área de estudo na direção montante para jusante. Pode-se observar à primeira vista o declive quase linear da variação de carga hidráulica dos poços piezométricos e amazonas durante o período de estiagem e uma subida brusca já no início das chuvas. Nos meses de janeiro e fevereiro, o poço piezométrico localizado a jusante de CI secou devido à estiagem anual, enquanto no piezômetro, instalado 20 metros a montante, registrou-se nível freático ainda não seco. Este fenômeno não é claramente visível nesta figura.

Figura 3 - Gráfico da evolução do nível freático no tempo em barragens subterrâneas.

Assim, tomando-se como referência a medição dos níveis dos piezômetros, calculou-se um volume aproximado do aluvião saturado para as barragens, cujos valores estão apresentados na Tabela 5.

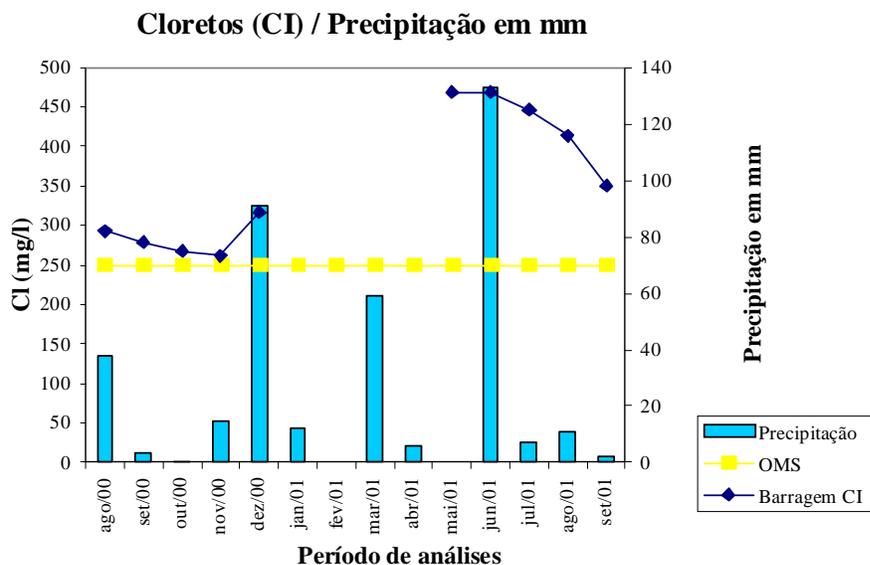
Para a verificação da qualidade da água, COSTA (2002) verificou a concentrações de sais (Figura 4) a níveis bem acima dos padrões permitidos ou recomendados pelos diversos órgãos responsáveis, como a Organização Mundial de Saúde (OMS).

Figura 4 – Precipitação (mm) na área em estudo do distrito de Mutuca - PE, valor estabelecido como padrão pela OMS para cloretos e valores observados de cloreto na Barragem Cafundó I, respectivamente.

COSTA (2002) observou que de agosto a dezembro a concentração de cloretos decresceu suavemente. Nos meses de maio e junho, normalmente sem ocorrência de precipitações na área, teve-se um incremento no teor de cloretos, que voltou a decair nos meses subseqüentes, verificando-se a sensibilidade da concentração de cloretos à ocorrência de precipitação.

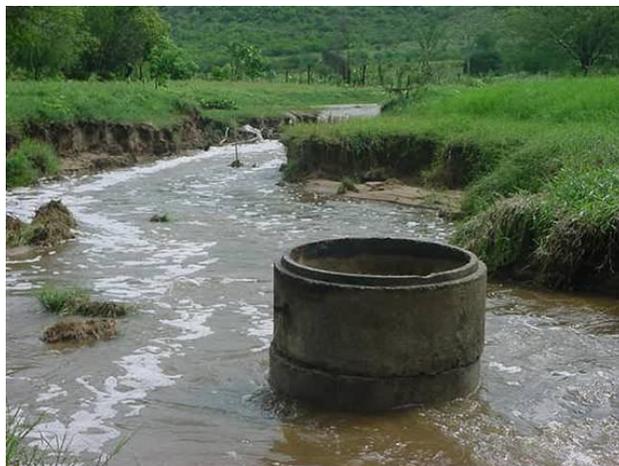
Durante o ano de 2008 e no período chuvoso do ano de 2009, pela ocorrência de escoamentos fortemente torrenciais no riacho Mimoso, as barragens subterrâneas analisadas sofreram vossorocas intensas (Figura 5), deixando a lona descoberta (Figura 6) e destruindo os pequenos barramentos superficiais (COSTA, 2009). Isso evidencia, sob o aspecto técnico, a necessidade de estruturas mais

Figura 5 - Voçoroca causada pela força das águas na Barragem Cafundó I no distrito de Mutuca – PE

robustas; sob a questão antropológica, que é preciso melhor conscientização do seu valor, para que os proprietários façam a manutenção e melhorias.

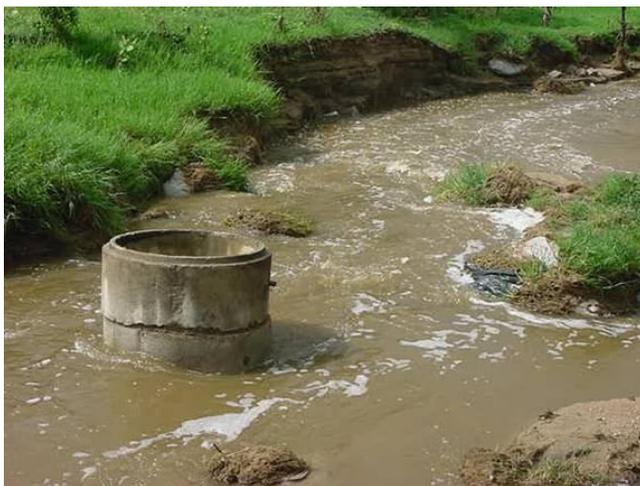
Figura 6 – Erosão verificada na Barragem Cafundó I no distrito de Mutuca - PE.
