ANÁLISE E CARACTERIZAÇÃO DA URBANIZAÇÃO NA ÁREA DE RECARGA DO AQUÍFERO GUARANI EM RIBEIRÃO PRETO - SP

Flávia Olaia Machado (1); ¹João Sérgio Cordeiro (2)

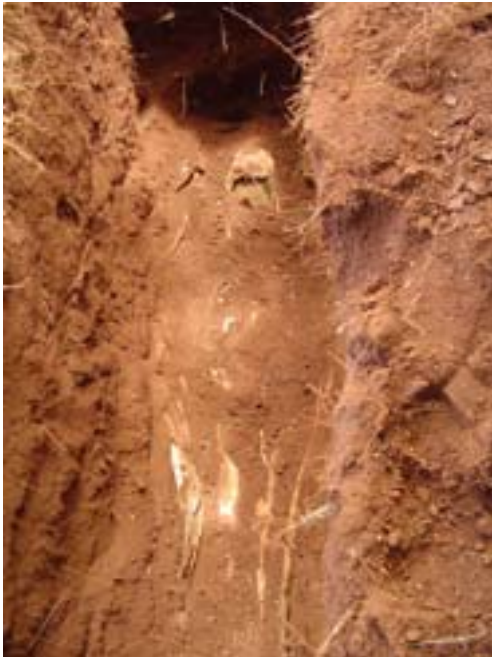
- Os sepultamentos são realizados por inumação, ou seja, o caixão direto no solo (Figura 1).
- Através do levantamento em campo pôde-se observar que cerca de 70% da área do cemitério apresenta este tipo de sepultamento. Outro fator observado foi uma situação diferenciada em duas covas rasas fotografadas. Estas foram enviadas através de meio eletrônico para o Prof. Dr. Alberto Pacheco para seu parecer técnico e a informação recebida foi a de ser uma possível massa esquelética.

Figura 1 - Sepultamento por inumação
Fonte: Olaia, F.B. (2005)

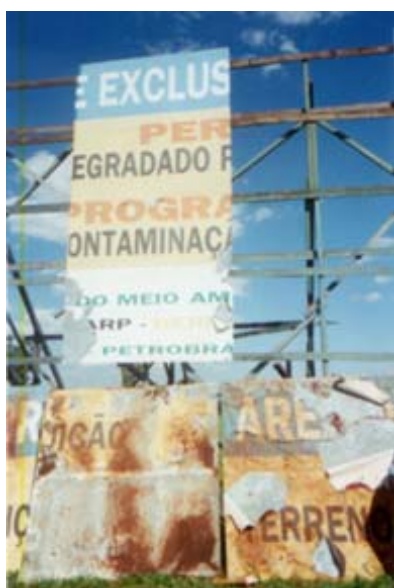
Figura 3 - Sinalização Petrobrás - Perigo
Fonte: Dias, B.P (2004).

Em estudo realizado pela Petrobrás, anterior a implantação do empreendimento foi colocada uma sinalização na área de “Perigo”, por ser uma área contaminada. Segundo a Sra. Breila Dias Pereira, Presidente da Associação do bairro, esta sinalização (Figura 3) foi retirada logo após a mobilização da população em mídia sobre os problemas da área.

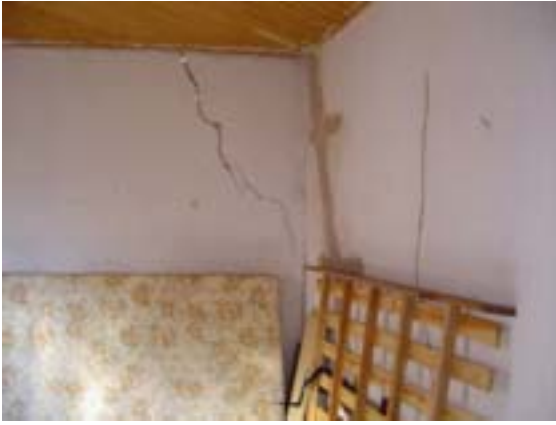
Figura 4 - Comprometimento das Edificações

Os efeitos da diminuição do volume de lixo aterrado ao longo do tempo, pelo processo de digestão do mesmo (gerando água e gases), provoca o rebaixamento da camada de solo que recobre o lixo. Este processo gera trincas e rachaduras nas edificações construídas sobre o antigo “lixão” (Figura 4).

Como o processo de diminuição de volume do lixo é inexorável o aumento das trincas e rachaduras é inevitável, o que ocasionará a condenação das construções para fins de moradia, por falência estrutural das mesmas.

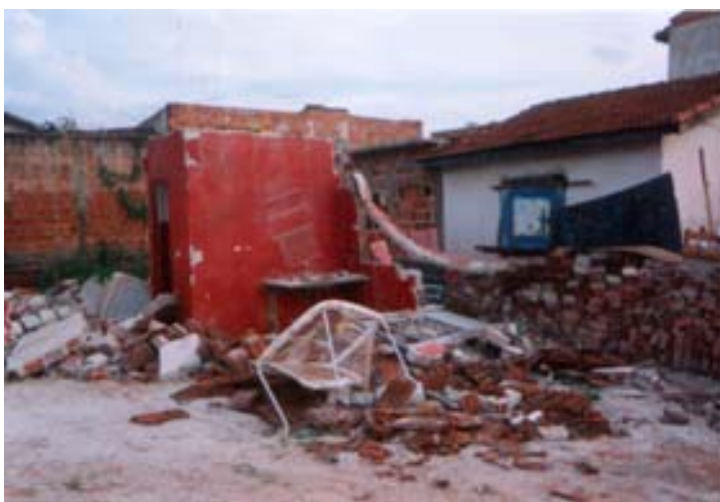
Outro fato relevante a ser destacado que foi levantado em campo é que algumas moradias foram demolidas devido ao comprometimento da estrutura e outras apenas interditadas. As moradias que foram interditadas, contam apenas com uma pequena sinalização de perigo e estão sendo ocupadas de forma irregular por famílias que não possuem condições de moradia. Estas pessoas estão residindo em área de perigo devido ao comprometimento estrutural das habitações e risco de desabamento (Figura 5).

Figura 5 - Residência demolida
Fonte: Dias, B.P (2004)

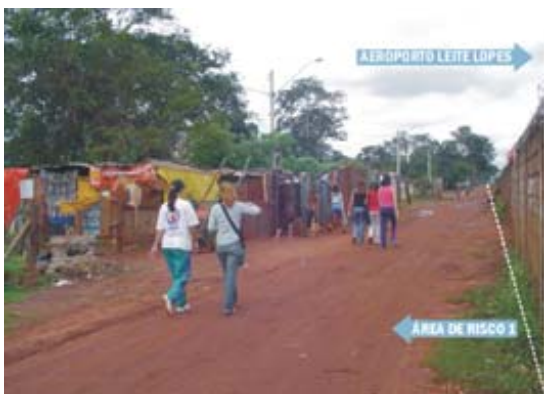
Figura 6 - Área de Risco 1 - Aeroporto
Fonte: Olaia, F.B (2005)

Parte da área ocupada está localizada na “Zona de Risco 1” do Aeroporto Leite Lopes (Figura 6), local onde não poderia haver nenhum tipo de habitação devido à emissão constante de ruídos, comprometendo ainda mais a saúde da população.

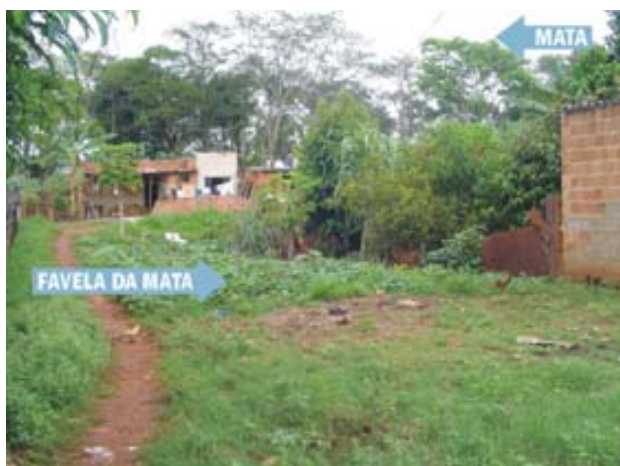
Figura 7 - Favela da Mata

Em conversa informal com a população local pôde-se constatar que a maioria das famílias possui de 4 a 6 filhos. Pôde-se constatar que a Favela da Mata invadiu uma grande área de mata, exterminando-a quase que totalmente. Atualmente, ainda existem cortes das árvores, ou por novas ocupações que crescem assustadoramente a cada dia ou por estarem muito próximas às habitações, fazendo com que os moradores as retirem por medo de queda sobre as habitações.

“Ah! aqui era tudo mata... mata, não tinha nem como passar...depois que fez o 1º barraco de lona...pronto...cortaram as árvores para ocupar...teve um tempo que a prefeitura também tirou...eles tem medo que cai em cima dos barracos”. (Morador A, 2005).

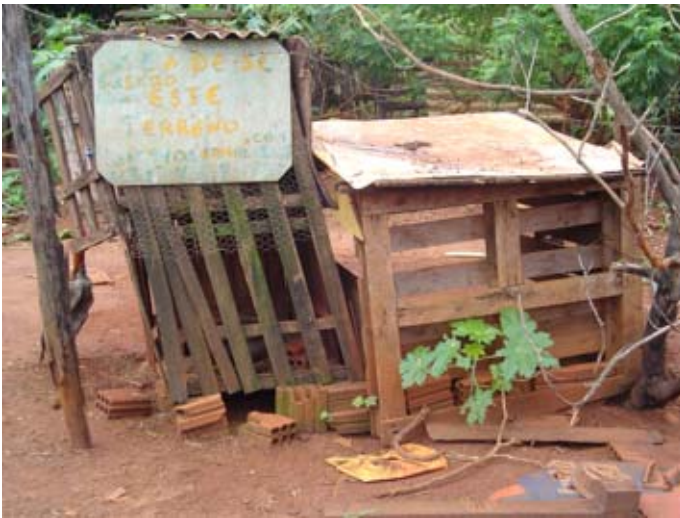
Figura 8 - Terreno a Venda
Fonte: Olaia, F. B. (2005)

Muitas habitações são alugadas e comercializadas entre os moradores locais (Figura 8);

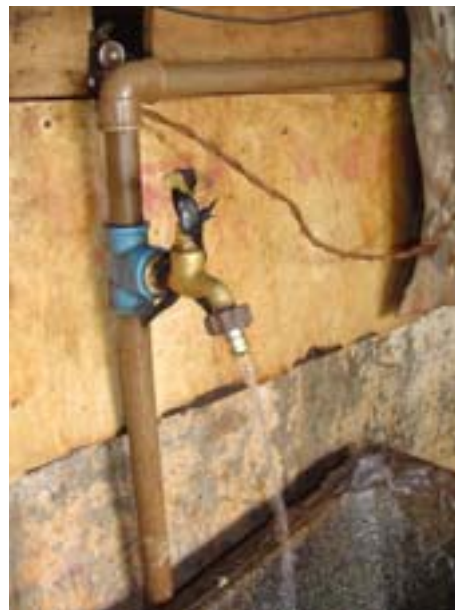
Figura 9 - Desperdício de Água
Fonte: Olaia, F. B. (2005)

Em grande parte das habitações visitadas pôde-se perceber que as torneiras utilizadas não ofereciam condições normais de uso. O maior problema gerado por esta condição, é o freqüente desperdício de água, visto que, por estarem deficientes, estas torneiras não podem ser adequadamente fechadas, apesar de alguns “truques” utilizados pelos moradores (Figura 9), além

dos vazamentos detectados nas tubulações, que por não serem adequadas e estarem expostas ao meio, não tem proteção nenhuma e podem ser danificadas facilmente.

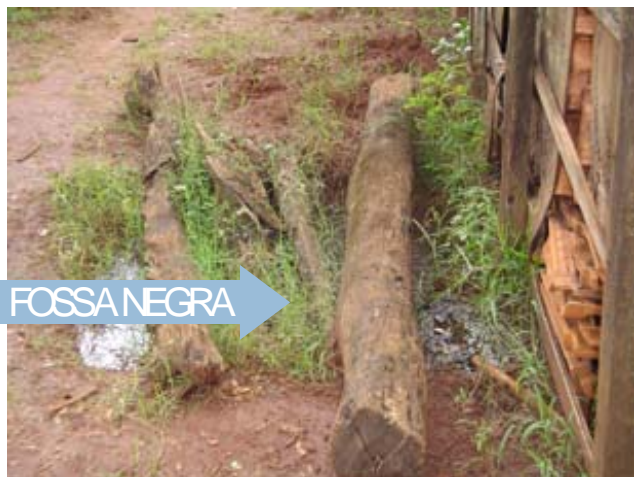
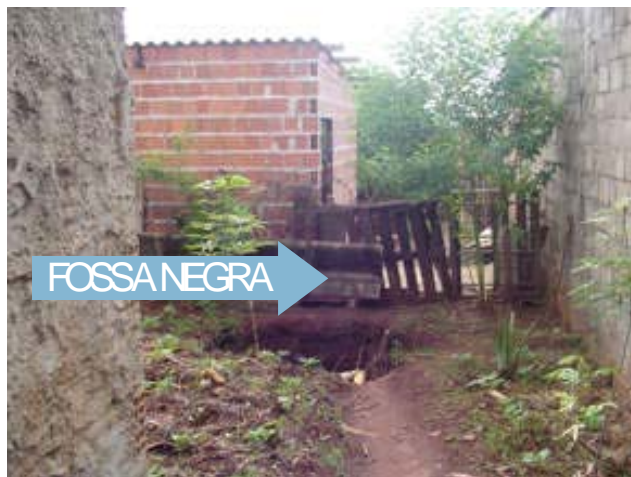
A maioria das habitações possui o sistema de "fossa negra" (Figuras 10 e 11).

Figura 10 - Fossa Negra
Fonte: Olaia, F. B. (2005)

Figura 11 - Fossa Negra
Fonte: Olaia, F. B. (2005)

Alguns moradores têm o cuidado quanto à cobertura das fossas para evitar acidentes, porém a maioria é coberta apenas com ripas de madeira.

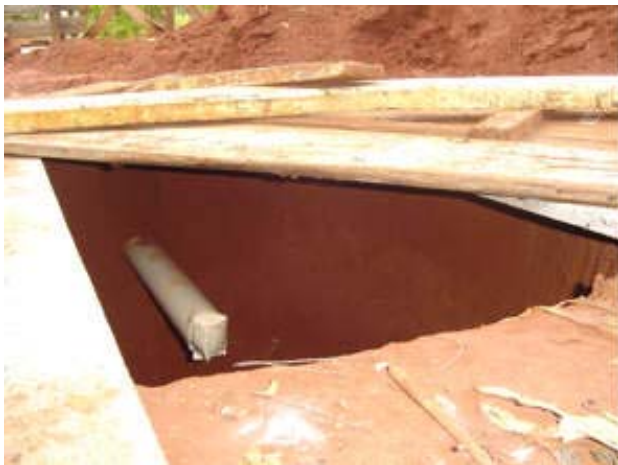
Figura 12 - Construção da Fossa Negra
Fonte: Olaia, F. B. (2005)

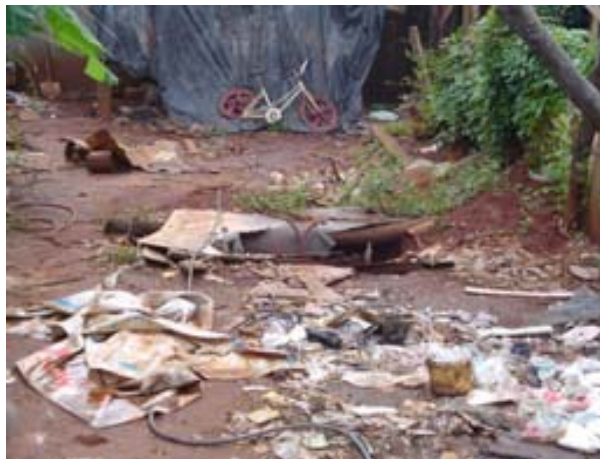
Figura 13 - Fossa Negra
Fonte: Olaia, F. B. (2005)
