PERFILAGEM ÓPTICA: APLICAÇÃO EM REDE DE MONITORAMENTO DAS ÁGUAS SUBTERRÂNEAS

Manoel Imbiriba Junior¹; Boris Chaves Freimann²; José Paulo dos Santos Melo³.

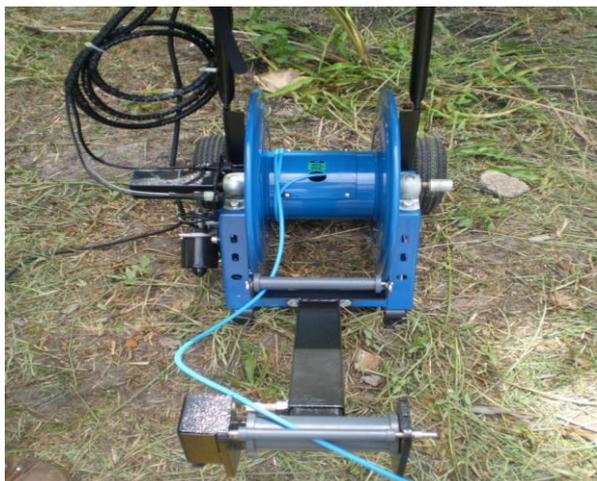
Figura 1. Guincho do Perfilador óptico

Os cabos são ajustados no painel de controle, em que se pluga o motor do guincho, a leitora de DVD, e o cabo de força conectado a uma bateria de 12 V. Existem 02 (duas) câmeras: uma que faz a leitura em profundidade e outra lateralmente perfazendo 360°. Sua técnica de manuseio é relativamente simples, porém não se deve mudar bruscamente a posição das câmeras, pois pode danificar o aparelho. Acompanha-se todo o procedimento através de uma tela, na qual apresenta o a profundidade (ajustar para metro) no canto superior esquerdo, ou em outro visor acoplado no aparelho de gravação de DVD, que vem acompanhando o equipamento.

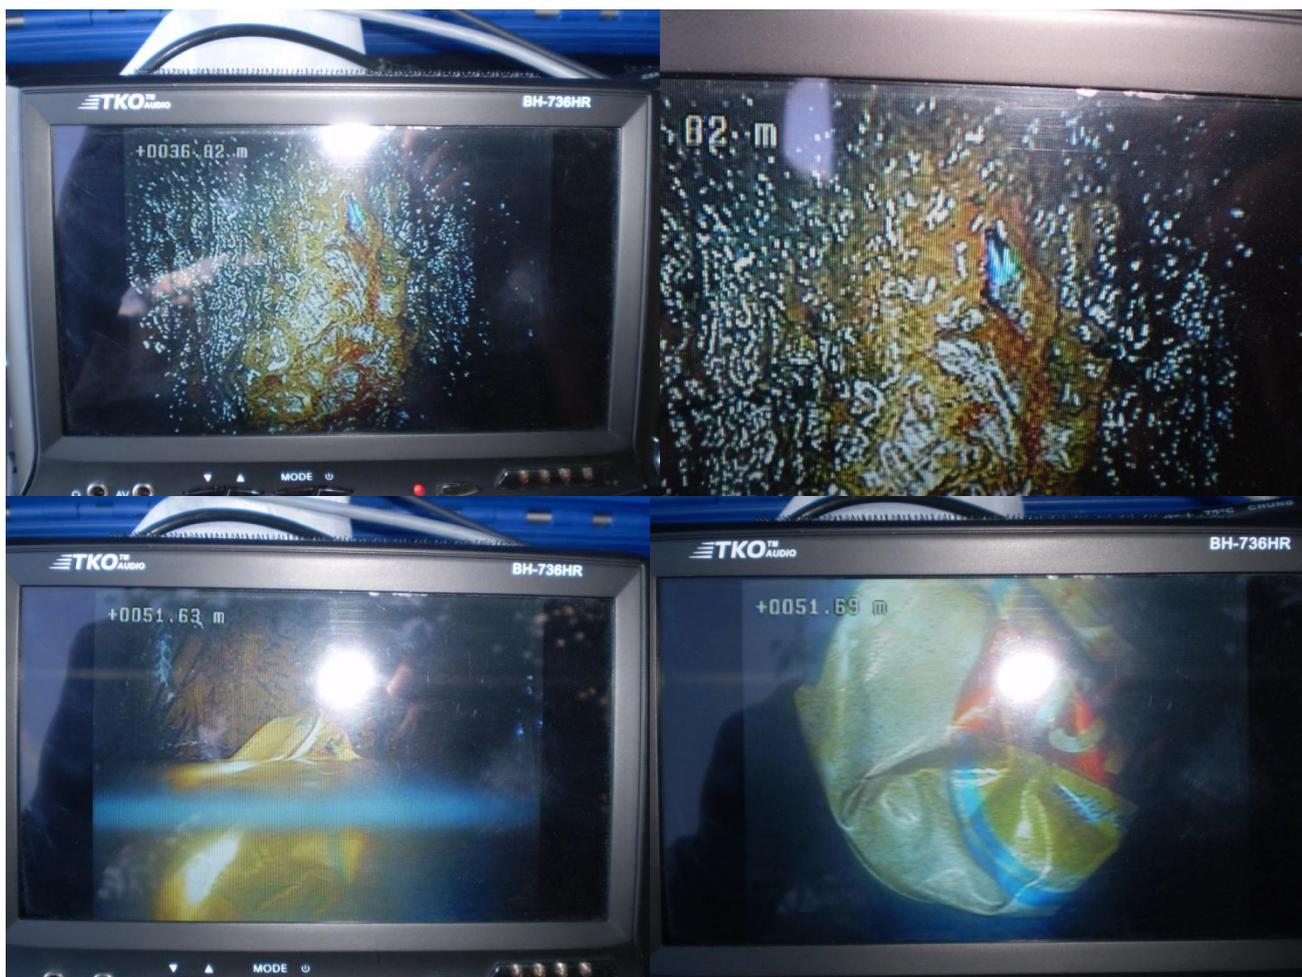
Figura 3. Imagens da tela geradas pelo Perfilador óptico

Foram acompanhadas 02 (duas) perfilagens realizadas pela empresa FEMAC-GEOSOLO, uma para verificar a situação de perfilador geofísico (MICRO LOGGER II, pertencente ao IG-UFGPA) que ficou aprisionado possivelmente devido ao desmoronamento de um poço não revestido no seu final, e após a filmagem foi definido o melhor tipo de pescador para a retirada da sonda geofísica. Outra filmagem foi feita em poço do Serviço Autônomo de Água e Esgoto de Belém (SAAEB) que estava apresentando diminuição considerável de vazão e foi detectada a grande quantidade de carbonato incrustado nas seções filtrantes, impedindo a entrada de água. Foi, portanto, requerida a limpeza do poço. A SBG-CPRM-SUREG-BE que possui na RIMAS uma quantidade considerável de poços cedidos possui um perfilador óptico R-CAM (Down Hole Video Inspection System) da LAVAL: Underground Surveys (Fresno – Califórnia), com 300 metros de cabo, e que tem efetuada perfilagem em poços cedidos, para verificação dos problemas inerentes da paralização de bombeamento e principalmente de furos pré-existentes nas paredes desses poços.
