Condições operacionais de reservatórios em sistemas de abastecimento de água indiretos: Estudo de caso em um Campus Universitário

Operating conditions of reservoirs in indirect water supply systems: Case study in a University Campus

Djalma Santos de Jesus¹; Rosa Alencar Santana de Almeida¹ ✉

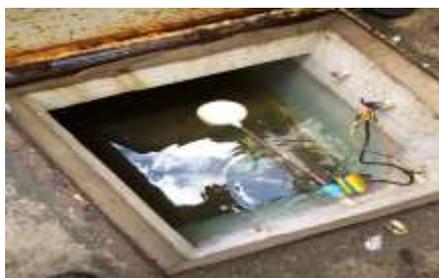
De acordo com relatos do técnico responsável pelas redes e ramais no campus, a falta de limpeza e manutenção se deve, em parte, à dificuldade de acesso aos equipamentos. Tais dificuldades vão desde a falta de escadas, para os reservatórios elevados, à inexistência de tampas de acesso para reservatórios enterrados. Estes cenários se traduzem em uma água susceptível a depleção de qualidade e a risco de contaminação (Figura 1), pois, os reservatórios podem funcionar como um depósito de impurezas carreadas pela própria rede de distribuição, ou, pela ausência de vedação adequada, proteção e limpeza do reservatório (JULIÃO, 2011). Ainda para Julião (2011), uma vez que estas impurezas decantam nos reservatórios, elas podem interferir no pH e na turbidez, diminuindo o teor de oxigênio e cloro residual, além de formar biofilmes e criar condições ideais para o surgimento de microrganismos patogênicos, agravando, desta forma, os riscos à saúde dos usuários.

Figura 1: Acumulação de matéria orgânica no fundo do reservatório - 2018

Quanto a ausência de limpeza e desinfecção, recomenda-se que a universidade designe uma equipe técnica para realizar este procedimento a cada 6 meses. Salienta-se a importância de criar também um Procedimento Operacional Padrão (POP), onde serão descritos a equipe técnica responsável, o tipo de agente utilizado na desinfecção, a periodicidade, dentre outros fatores. Como forma de contornar a ausência de escadas para os reservatórios superiores, pode-se utilizar uma escada móvel para realizar estas ações.

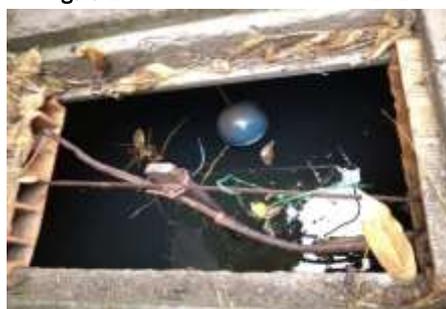
Figura 2: Reservatório com larvas - 2018

Um outro agravante neste cenário é que os reservatórios não vedados podem se tornar potenciais focos de vetores de doenças como Zica, Chicungunha e Dengue, como pode ser observado neste registro de campo na Figura 2. Desta forma, a limpeza e a desinfecção periódicas são condições elementares na garantia da manutenção da qualidade da água e na proteção à saúde.

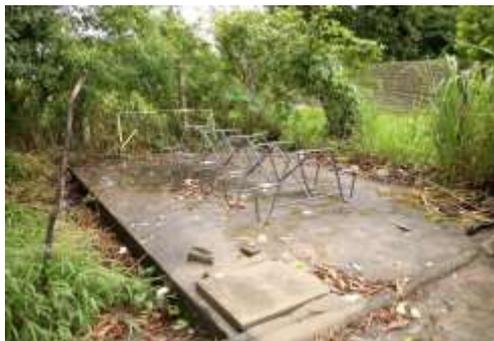
Com capacidade de armazenamento de, aproximadamente, 48m³, o reservatório inferior é do tipo enterrado (Figura 3), construído em concreto, possui bomba de recalque e não tem nível controlador de água (bóia). Não foram observados vazamentos nem tubulações danificadas.

Figura 3: Reservatório de distribuição inferior – Garagem – 2018

O reservatório apresenta boas condições de conservação, com tampa e vedação adequadas, no entanto, está instalado em uma área conspurcada e não isolada, como recomenda a NBR 5626/98 (ABNT, 1998), e, portanto, susceptível à contaminação. Próximo ao reservatório, a menos de 1m de distância, está instalado um "lava a jato" (Figura 4) onde é realizada a limpeza de toda a frota de veículos do campus. Devido a proximidade entre os equipamentos de lavagem dos veículos e o reservatório, situação agravada pela falta de borda de proteção contra entrada de água e resíduos, conforme pode ser observado na Figura 4, este cenário enseja cuidados. Algumas substâncias são agregadas à água de lavagem (óleos, graxas, combustível), tal que há possibilidade de contaminação da água por substâncias como BTEX (Benzeno, Tolueno, Etilbenzeno e Xilenos) e surfactantes em geral, provenientes do combustível que abastece os veículos e dos detergentes utilizados para lavagem dos mesmos, respectivamente.

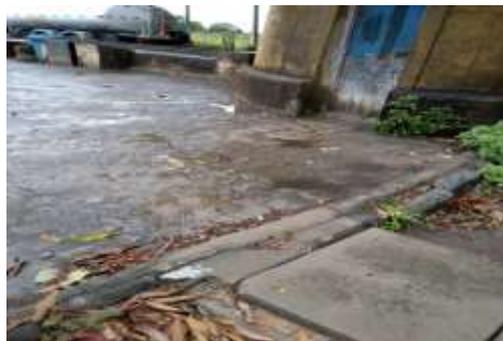
Figura 4: Lava a jato – 2018

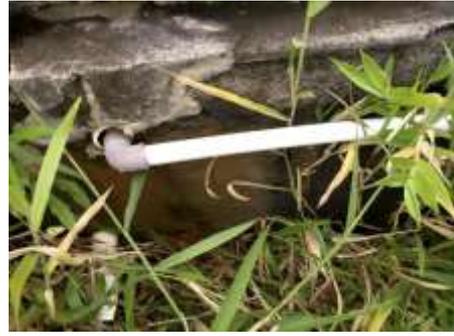
Neste arranjo, o reservatório inferior é do tipo apoiado/semi-apoiado construído em concreto, tem capacidade de, aproximadamente, 14m³ e é responsável por fornecer água ao reservatório superior. Estes equipamentos estão localizados em área conspurcada e não isolada, observam-se arbustos próximos ao reservatório.

O conjunto é equipado de bomba, entretanto suas tubulações e válvulas não estão instaladas e identificadas corretamente. Nas paredes do reservatório inferior é possível verificar algumas fissuras e vazamentos, como pode ser observado na Figura 6. De acordo com a NBR 5626/1998, estas fissuras podem permitir a entrada de corpos estranhos no reservatório. No mais, o reservatório possui tampa, barreira de proteção sanitária, e, por não possuir bóia, às vezes ocorre extravasamento.

Figura 6: Reservatório de distribuição inferior – Unidade B – 2018

Para os reservatórios que estão com paredes danificadas, aconselha-se um estudo de viabilidade de reparo ou substituição da unidade danificada. Já para aqueles que estão instalados próximos à fonte de contaminação, recomenda-se uma análise físico-química e microbiológica da água armazenada. Caso seja notado alguma contaminação, aconselha-se o esvaziamento imediato e a suspensão do abastecimento, bem como lavagem e desinfecção da unidade antes de retomar a distribuição. Já os reservatórios enterrados instalados ao lado de fossas sépticas ou sumidouros, aconselha-se, futuramente, a desativação e substituição destas unidades.

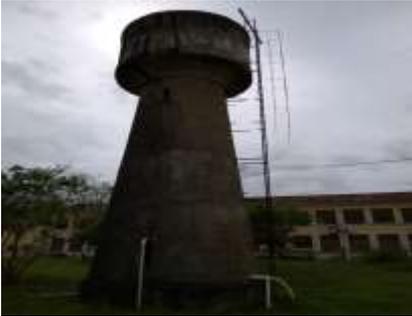
O reservatório superior, também construído em concreto, possui capacidade de armazenamento de 14m³. Em suas paredes também é possível notar fissuras e vazamentos. Não possui controle de nível e, como o inferior, também está susceptível a extravasamentos, que é verificado por meio do tubo extravasor. O reservatório é do tipo elevado, a aproximadamente 10m do solo e sua escada está totalmente danificada, inviabilizando o acesso para limpeza e manutenção, como mostra a Figura 7. Suas tubulações e válvulas não estão identificadas e instaladas corretamente e é possível notar abaulamento, Figura 8.

Figura 7: Reservatório de distribuição superior - Unidade B - 2018

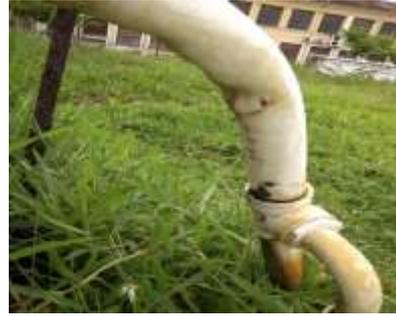
Figura 8: Tubulação com abaulamento - Unidade B – 2018

Diante do cenário encontrado, algumas recomendações podem ser feitas para viabilizar a solução de alguns problemas. Para os reservatórios que apresentaram vazamentos em tubulações e válvulas, tampas danificadas ou ausentes, aconselha-se fazer substituição imediata destes aparados, visto que tais problemas requerem pouca mão de obra e baixos investimentos financeiros.

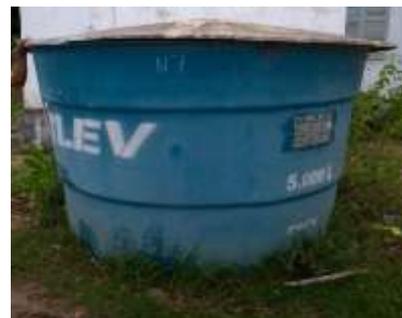
Os demais reservatórios de distribuição são unidades de pequeno porte, 5m³, e abastecem apenas duas unidades prediais cada. Em linhas gerais, estes 4 reservatórios encontram-se em melhores condições de conservação e instalação, no entanto ainda é possível notar algumas falhas de projeto, como por exemplo, reservatório apoiado diretamente no solo (Figura 10) e instalados em áreas não isoladas e não limpas. A NBR 5626/98 (ABNT,1998) não recomenda que os reservatórios sejam apoiados diretamente no solo, pois facilita a contaminação por infiltração.

Figura 10: Reservatório de distribuição - Residência Estudantil – 2018

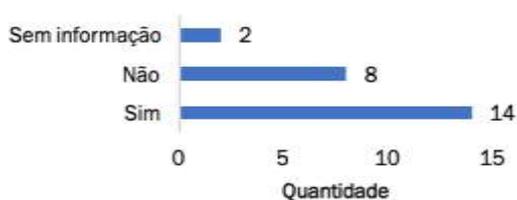
De acordo com o Gráfico 1, nota-se que 58,3% (14) dos reservatórios possuem controle de nível (bóia). No entanto 8 unidades (33,3%), ainda não têm este dispositivo. A utilização de bóia é imprescindível no controle de desperdício de água. De acordo com a experiência observada em campo, acontece extravasamento em grande parte dos reservatórios que não são dotados deste dispositivo.

Gráfico 1: Controle de nível (bóia) - 2018

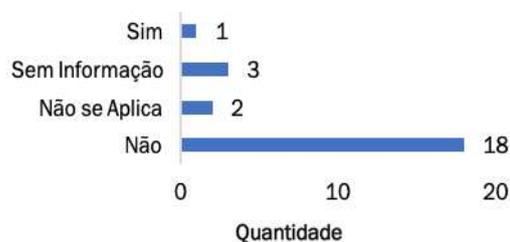
Um outro fator que contribui expressivamente para o desperdício é a presença de vazamentos em tubulações e válvulas. Do que foi observado, as tubulações dos reservatórios prediais inferiores não apresentam anomalias, porém, um dos reservatórios conta com tubulação mal instalada, resultando em vazamentos (Gráfico 2). Vazamentos em tubulação e/ou válvulas podem também funcionar como ponto de contaminação, pois facilitam o contato entre a água e o meio externo.

Gráfico 2: Vazamentos em tubulações e válvulas - 2018

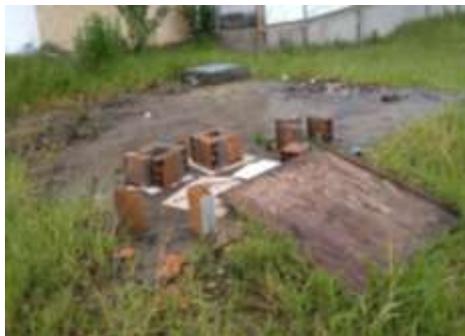
Figura 11: Reservatório predial inferior - Pavilhão - 2018

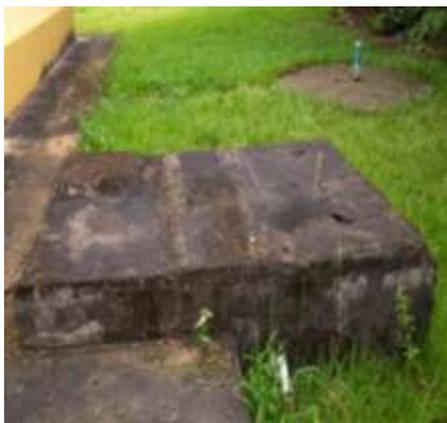
No que se refere aos prováveis pontos de contaminação, observa-se que seis reservatórios estão localizados inadequadamente (25%), pois se encontram próximos a alguma fonte de contaminação (fossa séptica, sumidouro, entulhos, etc.), Figura 12. No entanto, dezesseis estão isentos (67%) e para dois deles (8%) não foi possível checar essa informação (Gráfico 5).

Figura 12: Fossas sépticas instaladas próximas ao reservatório – 2018

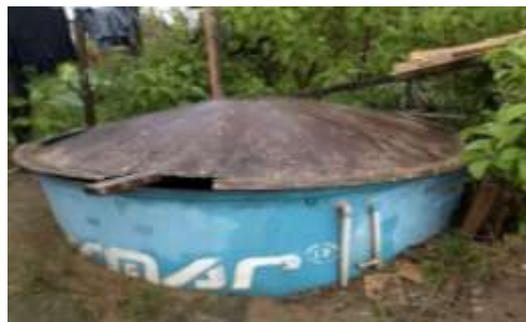
Na Figura 13 observa-se um reservatório de polietileno parcialmente enterrado no solo, o que se constitui em uma prática não recomendada pela NBR 5626/98 (ABNT, 1998). No mais, nota-se uma instalação improvisada para desvio da água de chuva que desagua sobre o telhado, vindo atingir a tampa do reservatório, que não apresenta boas condições de vedação.

Figura 13: Reservatório parcialmente enterrado e sem vedação suficiente – 2018

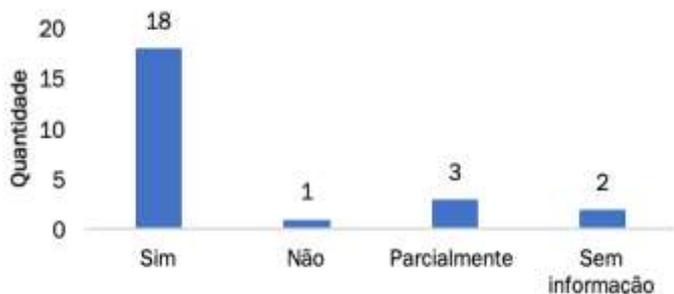
O levantamento no parque de reservatórios mostrou que dezoito dos reservatórios (75,0%) possuem tampa, como pode ser observado no Gráfico 6. No entanto, um reservatório não tem tampa e três deles estão com a tampa danificada, impedindo a vedação contra a entrada de líquidos e poeiras e outros corpos estranhos como sugere a NBR 5626/98 (ABNT, 1998).

Gráfico 6: O reservatório possui tampa? (2018)

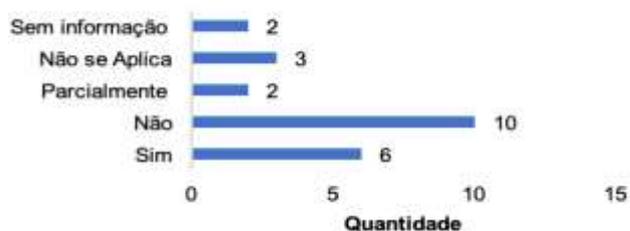
Em se tratando de reservatórios enterrados, um componente construtivo essencial é a borda de proteção sanitária. Sua função é impedir que corpos estranhos sejam carreados, por lixiviação, para dentro do reservatório. Analisando o Gráfico 7, observa-se que uma grande parcela, 41,7% (10), dos reservatórios é desprovida desse artefato. Dois deles têm borda de proteção parcial (borda em apenas um dos lados). Observa-se a presença de borda em apenas seis reservatórios (25%). A ausência deste elemento tem impacto direto na manutenção da qualidade da água, principalmente em épocas chuvosas, em que grandes volumes de água são transportados por lixiviação para dentro do reservatório, como acontece com o reservatório da Figura 14.

Gráfico 7: Presença de borda de proteção no reservatório – 2018

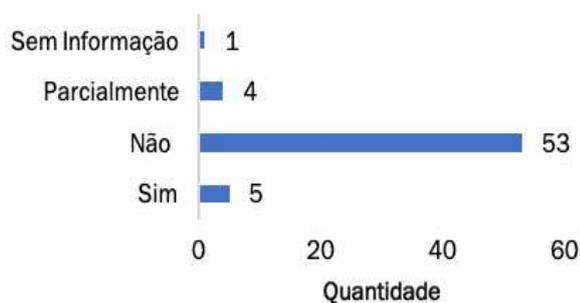
A escada é uma peça essencial ao acesso para realização de limpeza e manutenção de reservatórios superiores. O estudo constatou que apenas cinco (7,94%) reservatórios têm escada, enquanto que quatro apresentam escadas danificadas e cinquenta e três (84,31%) não têm o equipamento (Gráfico 8). A falta de escada em si não apresenta um risco sanitário. Contudo, a sua ausência inviabiliza ou torna onerosa as operações de limpeza e desinfecção.

Gráfico 8: Presença de escada no reservatório – 2018
