Estudo hidrogeológico e geofísico do aquífero fissural no Campus da UFMT-Cuiabá-MT

Hydrogeological and geophysical study of the fissure aquifer in the UFMT-Cuiabá-MT Campus

Andrés Silva Hernández¹; Frederico Soares Dias¹

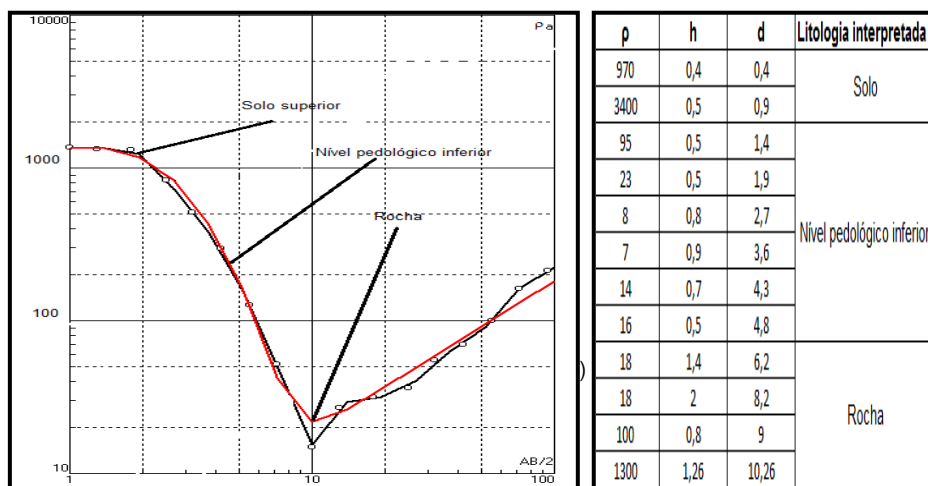
Os dados obtidos foram processados através do software IPI2win, gerando-se uma curva bilogarítmica (Figura 5), onde foi possível identificar uma camada interpretada como solo superior, outra camada interpretada como nível pedológico inferior (zona não saturada) constituída por rochas metassedimentares inconsolidadas do Grupo Cuiabá e Formação Rio Coxipó, como descrito por Migliorini (1999) que por suas características de porosidade, representa a área de infiltração deste nível e mais uma camada considerada como rocha fraturada a partir dos 4,8 metros de profundidade teórica.

Figura 5. Curva SEV (bilogarítmica) construída com os dados obtidos em campo e processados no software IPI2win.

Foi executado um levantamento SEV com arranjo tetraeletródico Schlumberger, considerando um espaçamento de até 188 metros entre os eletrodos A e B. Tal ensaio foi feito com objetivo de se determinar a profundidade do contato entre a camada inconsolidada e a rocha, de modo a se conhecer a profundidade a partir da qual o aquífero fissural pode existir, permitindo o dimensionamento de ensaios posteriores.

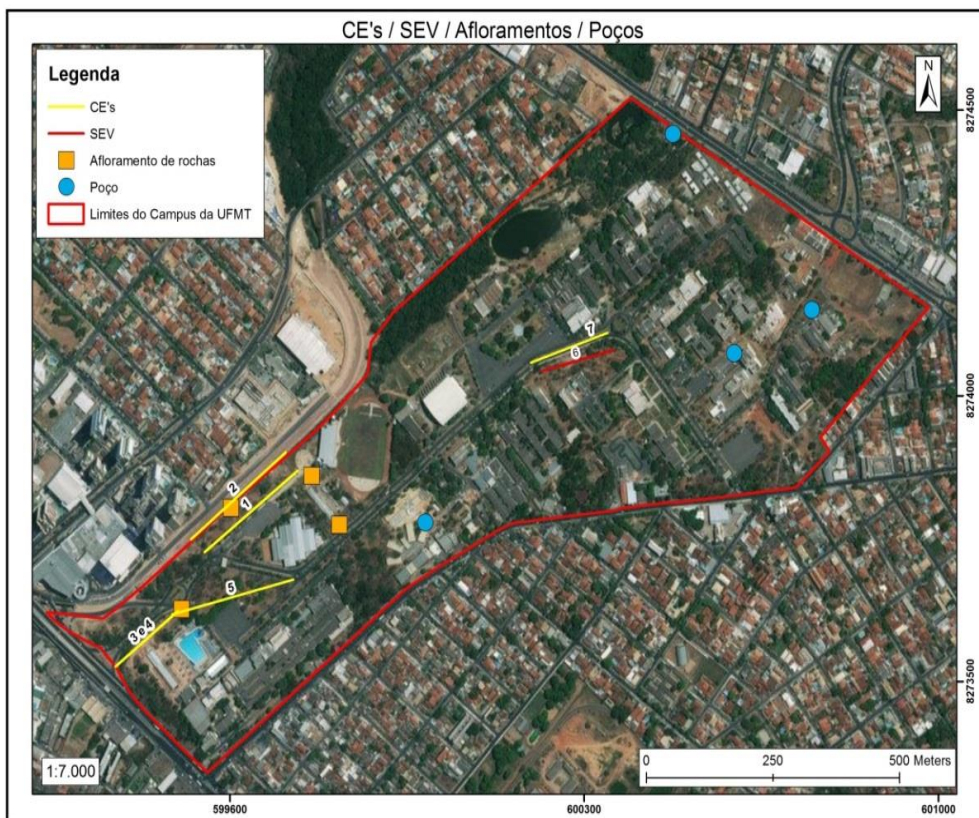
Na Figura 6 é apresentado o mapa de localização da campanha geofísica além da posição dos afloramentos rochosos estudados e da localização dos poços existentes dentro do Campus da UFMT-Cuiabá. O comprimento total dos perfis (paralelos) 1 e 2, apresentados nas Figuras 7 e 8, foi de 250 metros cada, atingindo uma profundidade teórica de investigação de 52,4 metros. A análise destas pseudo-seções indica que os primeiros 24 metros de profundidade, apresentam uma resistividade sensivelmente mais baixa, representadas por tons de azul (cores frias), onde a resistividade aparente varia entre 30 e 250 ohm.m, aproximadamente.

Figura 6. Mapa de localização da campanha geofísica, posição de afloramentos e poços existentes dentro do Campus da UFMT.

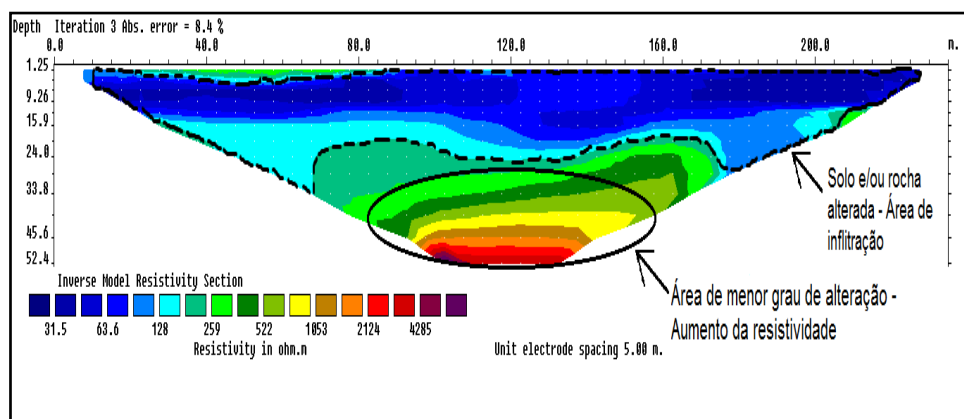
Figura 7. Pseudo-seção de resistividade aparente do caminhamento elétrico (CE) 1 no sentido W-E.

A partir e 24 metros, a resistividade aparente vai aumentando até atingir, por volta de 48 metros de profundidade, valores superiores a 2000 ohm.m, representados por tons de laranja e vermelho (cores quentes). Esta configuração pode indicar, para o local destes caminhamentos, duas possibilidades:

I. A parte superior das pseudo-seções representa solos e/ou rocha alterada por onde a água pluvial tem facilidade de infiltração. A medida que se aprofunda no terreno, o grau de alteração é reduzido e a resistividade aumenta. Apesar de, nas extremidades do Caminhamento 1, cores frias se aprofundarem, isto não se repete no caminhamento 2. Nenhuma estrutura (fissura) condutora de água pode ser inferida.

II. Ocorrem estruturas condutoras de água paralelas ao caminhamento, que, por isto não foram detectadas.

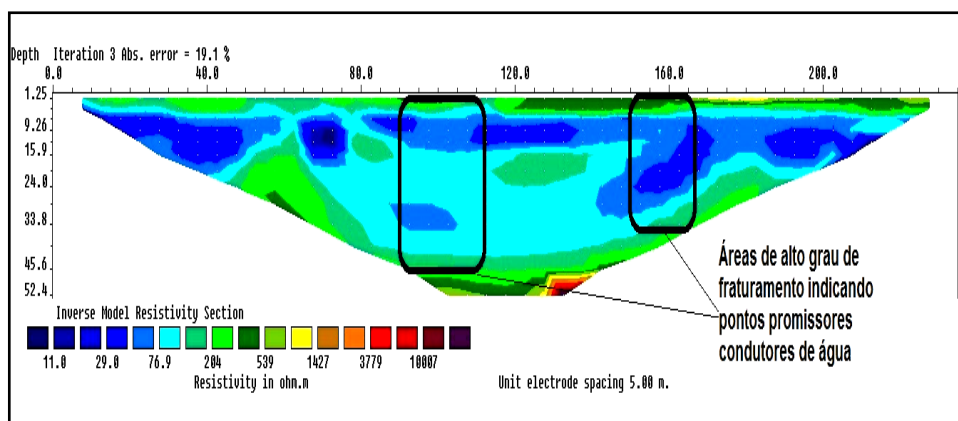
A figura 10 representa a pseudo-seção do caminhamento 4 com o comprimento de 250 metros. Exibe, segundo nossa interpretação, uma camada de solo insaturado nos primeiros 5 metros de profundidade teórica de investigação. Entre 7 e 8 metros de profundidade percebe-se a transição para um nível muito condutivo, que provavelmente representa o nível freático.

Nota-se uma ampla área pouco resistiva no centro do caminhamento que vai até uma profundidade de 45 metros. Isto pode indicar uma área de alto grau de fraturamento abaixo da superfície freática, capaz de fornecer água a um poço. Os pontos mais promissores

Figura 10. Pseudo-seção de resistividade aparente do caminhamento elétrico (CE) 4 no sentido W-E.

A pseudo-seção do caminhamento 4 no sentido W-E, exibe, segundo nossa interpretação, uma transição entre 7 e 8 metros de profundidade, para um nível muito condutivo, que provavelmente representa o nível freático. Nota-se uma ampla área pouco resistiva no centro do caminhamento que vai até uma profundidade de 45 metros. Isto pode indicar uma área de alto grau de fraturamento abaixo da superfície freática, capaz de fornecer água a um poço. Os pontos mais promissores neste perfil ficam entre 90 e 100 metros e entre 150 e 160 metros do caminhamento.

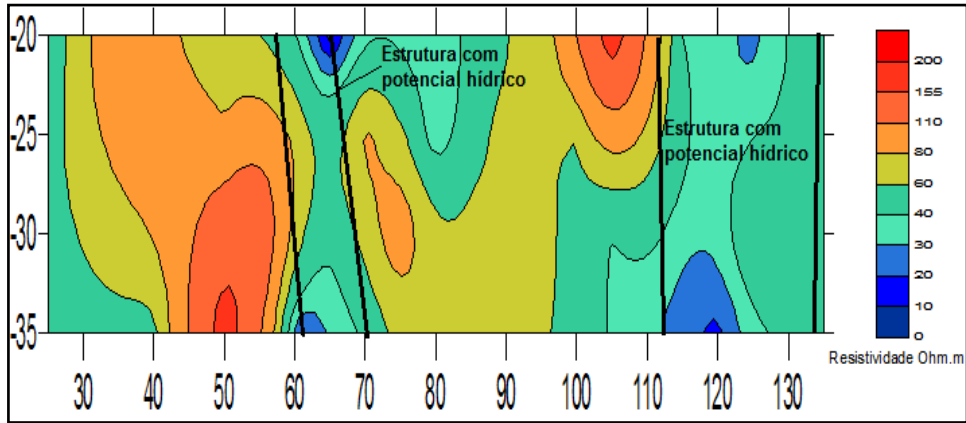
Na figura 12 (Caminhamento elétrico CE 6), a pseudo-seção também começa com uma área de baixa resistividade. Entre 63 e 68 metros do caminhamento há uma faixa de baixa resistividade (inferior a 60 ohm.m) que vai, pelo menos, de 20 a 35 metros de profundidade.

Outra área de baixa resistividade está posicionada na parte final do caminhamento. Entre 20 e 25 metros de profundidade, esta se posiciona entre 114 e 135 metros de caminhamento. Abaixo de 28 metros de profundidade entre 97 e 135 metros do caminhamento as partes mais condutivas se posicionam.

Ambas as faixas de baixa resistividade parecem mergulhar fortemente para leste, pois os pontos mais condutivos (abaixo de 30 ohm.m) assim o sugerem. São, possivelmente, estruturas condutoras de água, constituindo-se em locais potenciais para perfuração de poços.

Figura 12. Pseudo-seção de resistividade aparente do caminhamento elétrico (CE) 6 no sentido E-W.

Outro local com alto potencial para fornecer água na perfuração de um poço, é mostrado na pseudo-seção interpretada no Caminhamento Elétrico 6 (Figura 12). As zonas mais condutivas contêm pontos com resistividades muito baixas entre 60 e 115 metros do caminhamento, que parecem mergulhar para leste, sugerindo interceptação de estruturas NW, conforme sugerem as plantas de resistividades construídas a partir dos caminhamentos 5 e 6 (Figuras 13 e 14).

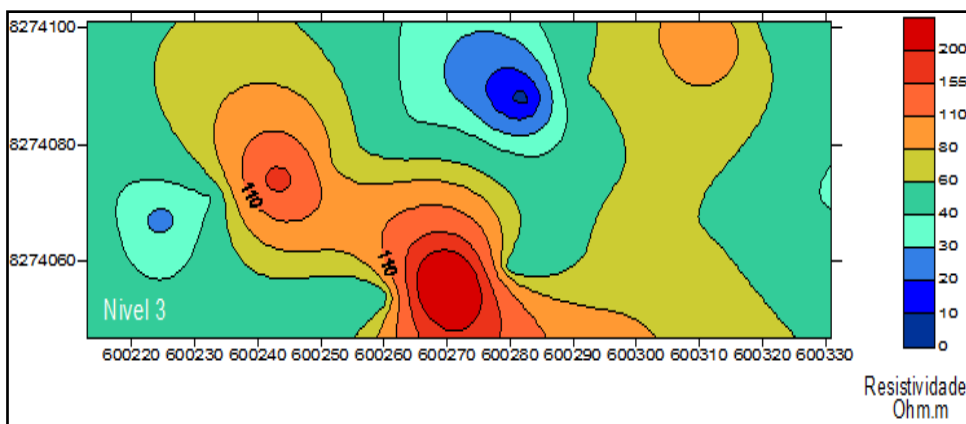
Figura 13. Planta do nível de investigação 3 (20 metros) dos perfis 5 e 6.

Nas figuras 13 e 14 são apresentadas as resistividades aparentes em planta dos caminhamentos 5 e 6 nos níveis de investigação teóricos 3 e 4, com profundidades de 20 e 25 metros, respectivamente. Na figura 15 são exibidos os pontos que foram identificados com maior potencial hídrico para futuras perfurações segundo os dados obtidos na campanha geofísica (CE e SEV).

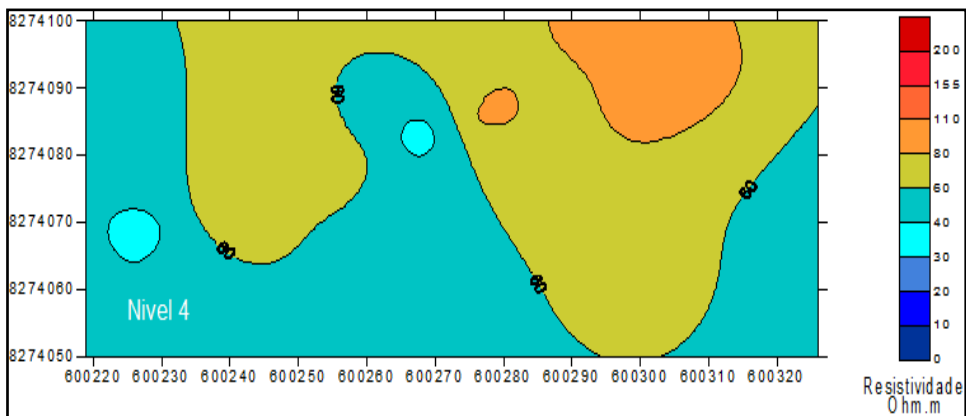
Figura 14. Planta do nível de investigação 4 (25 metros) dos perfis 5 e 6.

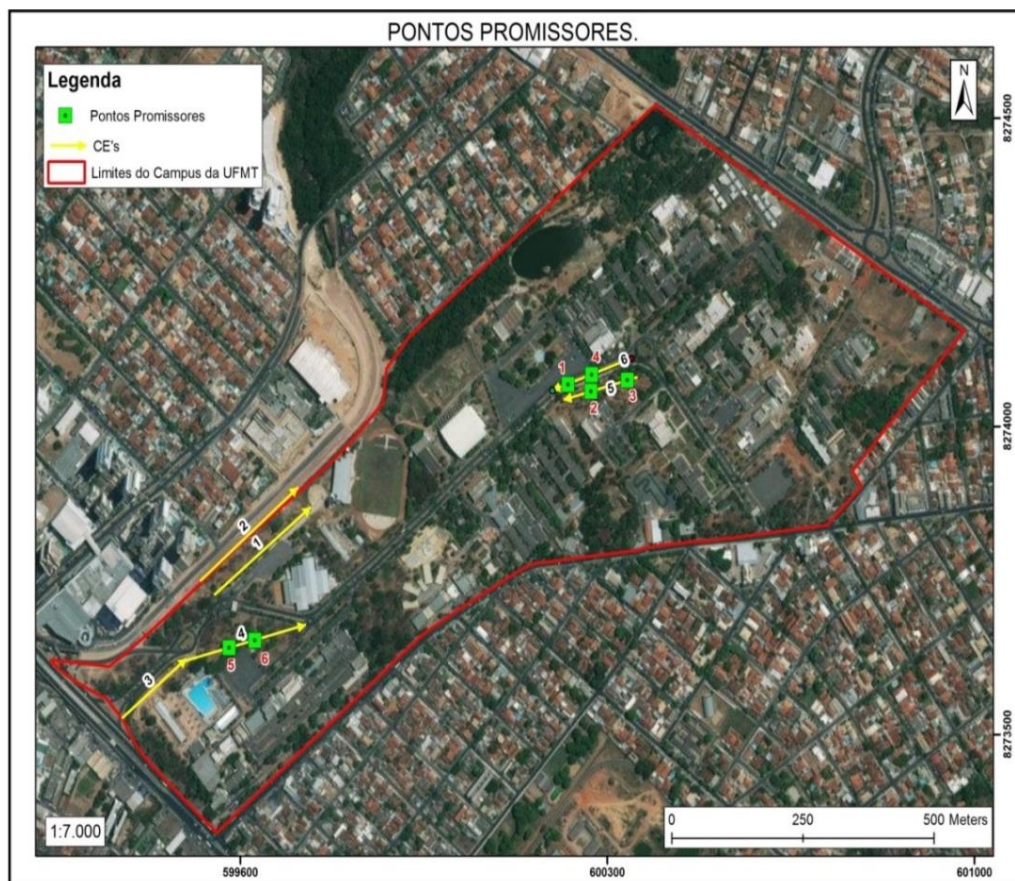
Figura 15. Mapa de localização dos pontos promissores para perfuração de poços.

Em ordem de potencial hídrico de todos os pontos que foram interpretados nas pseudo-seções de nossa campanha geoeletrica, podemos fazer uma classificação de acordo com esses resultados. Recomenda-se para futuras perfurações o ponto que fica no perfil de CE 6 em 115 m, o qual foi identificado com maior potencial hídrico segundo nossas interpretações.
