REABILITAÇÃO DE POÇOS TUBULARES: UM ESTUDO DE CASO NO MUNICÍPIO DE PARNAMIRIM-RN

Raffael Andrade Costa De Melo ¹; Roberto Pereira ²; Ildefonso Gomes Barreto ³; João Maria Soares do Nascimento ⁴ & Eliasibe Alves de Jesus ⁵

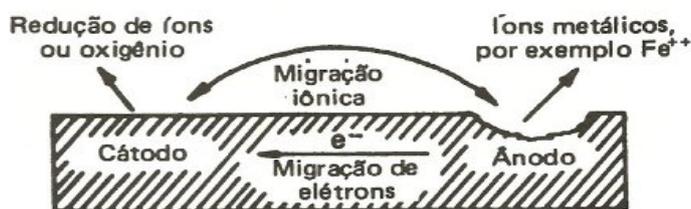
condutividade elétrica que proporciona uma corrosão eletroquímica. Para Macêdo (2000, p. 148-149) a corrosão eletroquímica (ver Figura 04)

Figura 04 – Esquema simplificado da corrosão eletroquímica (Drew, 1979).
